東京電力福島第一原子力発電所炉内状況把握の解析・評価 (89) 福島第一原子力発電所の津波による非常用交流電源喪失についての再検討

(89) Review on Station Blackout Caused by Tsunami in Fukushima Daiichi NPS

¹東京電力ホールディングス株式会社

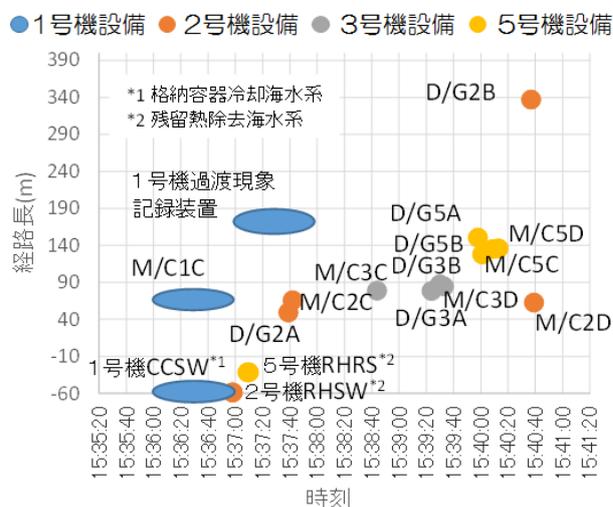
図1 各設備までの経路長と機能喪失時刻の関係

海側道路を基準とした各設備までの経路長と機能喪失時刻の関係を図1に示す。図より各設備の経路長が長いほど機能喪失時間が遅い傾向が確認された。従って、津波浸水を原因として、非常用交流電源は機能喪失したものと推定できる。なお図より、1号機の機能喪失時刻が他号機より早いことも確認できる。1号機の非常用M/Cはタービン建屋大物搬入口の近くにあり、震災当時その搬入口は作業のため防護扉が開放されシャッター1枚の状態であった。ゆえに、津波によりシャッターが破損し、M/Cが早々に被水して機能喪失が早まったものと考えられる。
