福島第一原子力発電所 1号機で発生した水素爆発の解析

Simulation of Hydrogen Explosion in Reactor Building of Fukushima Daiichi Unit 1

福島第一原子力発電所 1号機原子炉建屋の水素爆発の解析を実施し、解析結果と建屋の損傷状況との比較を通じて、1号機が水素爆発に至った状況を推定した。

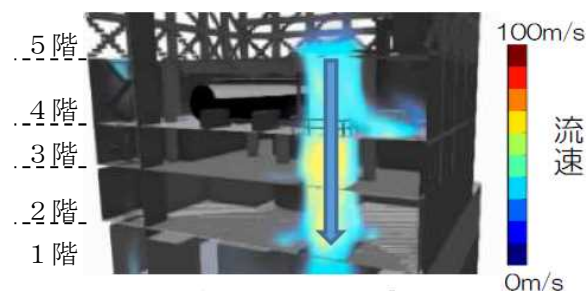
2. 水素爆発解析 5階部分にのみ水素が漏えいした場合（5階漏えいケース）と、5階、及び、4階 IC 配管から同時に水素が漏えいした場合（同時漏えいケース）を解析した。4階 IC 配管からの水素の漏えい量は、プラントパラメータに影響しない範囲の量を仮定した。各ケースの解析結果の例を図1、図2に示す。5階漏えいケースでは、5階で水素の燃焼が進展し、5階の圧力が上昇し、その影響により4階以下に爆風（強い流れ）が生じるが、3階以下のフロアへの爆風の流れ込みは小さい。一方、同時漏えいケースでは4階で燃焼が進展し、4階で圧力が上昇した結果、3階以下のフロアへの爆風の流れ込みが大きい。実際には、3階以下のフロアの損傷は軽微であることから、4階 IC 配管からの水素漏えいを仮定した場合には、損傷状況との整合性の説明が困難であることが分かった。

図1 水素爆発時の流速分布（5階漏えいケース）

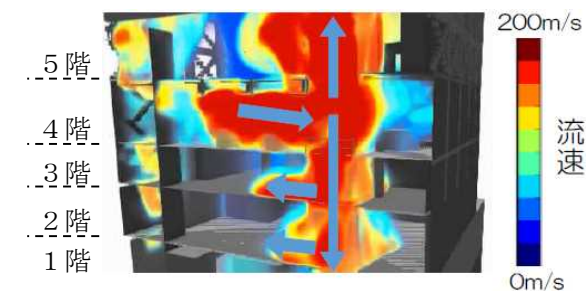
図2 水素爆発時の流速分布（同時漏えいケース）
