東海再処理施設における硝酸プルトニウム溶液の固化安定化処理

(1) 東日本大震災における健全性確認と緊急安全対策

Solidification and Stabilization for Pu nitrate solution at TRP

(1) Confirmations for equipment and facilities soundness after The Great East Japan Earthquake, and Emergency Safety Measures

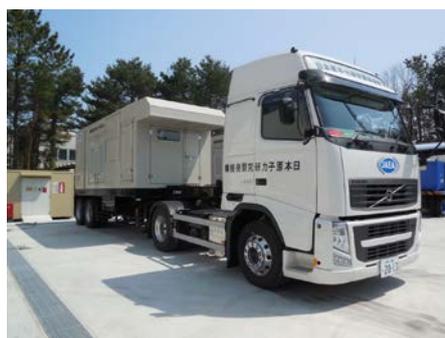
図 1 緊急用電源の確保（電源車）

福島第一原子力発電所における事故を踏まえ、①全交流電源喪失時における冷却機能及び水素掃気機能の確保、②全交流電源喪失に備えた緊急用電源の確保、非常用発電機及び緊急用電源の燃料確保（図 1 参照）、③高台からの電源供給システムの確保、建屋の浸水防止扉等の設置等、④事故対応機器の配備及び事故対応に必要な体制の整備、訓練の実施からなる緊急安全対策を実施した。
