## 東海再処理施設における硝酸プルトニウム溶液の固化安定化処理 (4) Pu 転換施設における設備不具合対応

Solidification and Stabilization for Pu nitrate solution at TRP

(4) Respond to equipment problems at PCDF

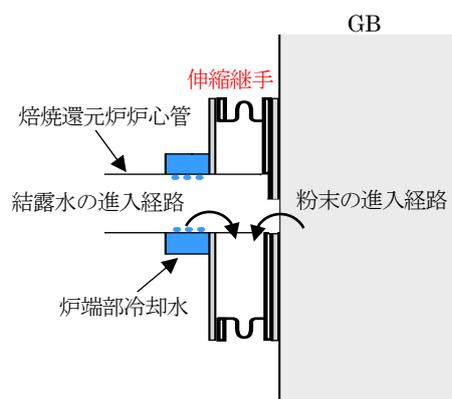
図 1 伸縮継手の腐食原因概要

焙焼還元炉と GB を接続している伸縮継手に貫通腐食が発生した（図 1 参照）。原因は、焙焼還元炉端部の冷却によって結露水が発生し、伸縮継手内へ滞留したことで GB 内の脱硝粉末(MOX) と接触し、硝酸腐食環境になったものと推定した。腐食防止対策は、焙焼還元炉の停止時には伸縮継手部に空気を流し、乾燥状態にするとともに、定期的に焙焼還元炉出入口付近の粉末回収を実施するよう管理方法を変更した。

また、新たな伸縮継手の材質は、耐食性を向上させるため、SUS304 から SUS304L に変更した。

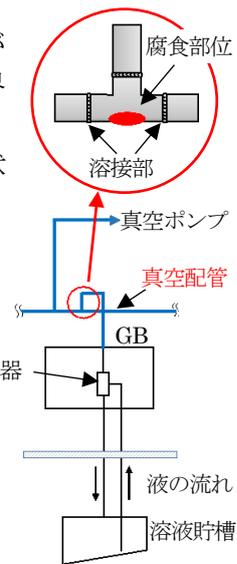
図 2 真空配管系統概要

Pu 溶液の移送及びサンプリングに使用する真空配管（15A）の継手に微小な貫通腐食が発生した（図 2 参照）。腐食箇所の詳細な調査を実施した結果、腐食に伴う貫通欠陥（粒界腐食）が確認された。原因は、当該配管の使用環境等から Pu 溶液の移送またはサンプリング時には、同伴される Pu 溶液のミストにより湿潤状態となるが、未使用時には乾燥状態となる環境であり、この湿潤・乾燥を繰り返す過程において酸濃度が高くなり腐食に至ったと推定した。

腐食が見られた継手を含む配管を切り出し、その内面を観察した結果、腐食は継手部分にのみ確認されており、これまでの使用期間（約 30 年）に対して、更新後に当該配管を使用する期間は短いことから、同一材料で耐食性に問題がないと判断し、水平配管部を既設の真空配管と同一構造、同一材料の配管に更新した。
