福島第一原子力発電所デブリの計量管理技術の現状と今後

Status and Future Prospects on Technologies for Material Accountancy of Fuel Debris in Fukushima-Daiichi Nuclear Power Station

(1) 福島第一原子力発電所デブリの概況について

*倉田 正輝¹¹原子力機構 廃炉国際共同研究センター

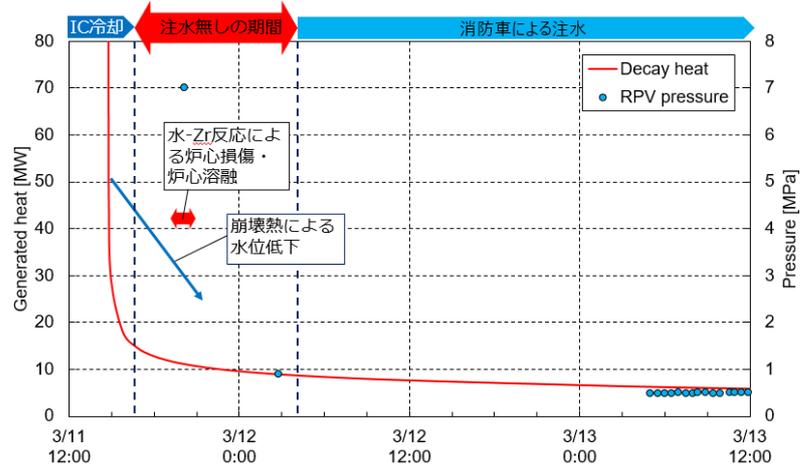
図1 1号機の事故シークエンスの概要

図1に1号機の事故シークエンスの概要[2]を示す。1号機では、全電源喪失以降約3時間、非常用復水器 (IC: Isolation Condenser) による炉心冷却が行われたが、それ以降の注水は不可能となった。このため、比較的短時間で炉心溶融して RPV 破損し、ほとんどの燃料デブリがペDESTALに移行したと推定されている。ペDESTAL移行後にも、少なくとも数時間は消防車による注水がない状態が継続され、燃料デブリとコンクリートとの反応が進行した可能性が高い。しかし事故時のプラントデータがほとんど計測されておらず、またペDESTAL内部調査も行われていないため、他の号機に比べ、不確かさが大きい。

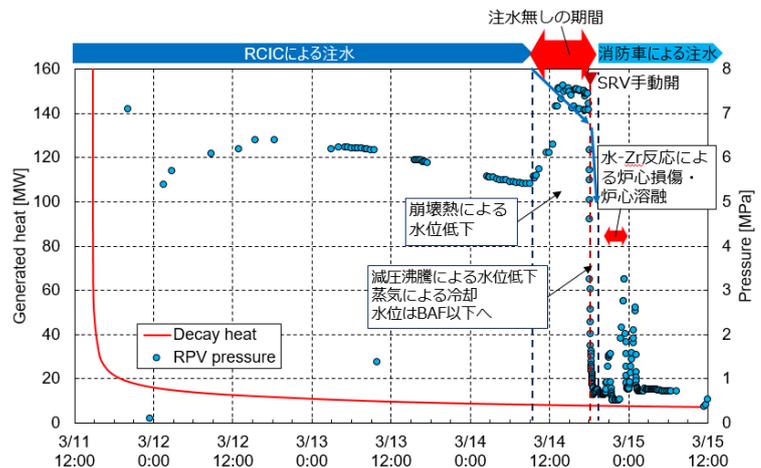
図2 2号機の事故シークエンスの概要

図2に2号機の事故シークエンスの概要[2]を示す。2号機では、原子炉隔離時冷却系 (RCIC: Reactor Core Isolation Cooling System) により、3月14日の10時ごろまで炉心冷却されたが、それ以降注水が不可能になり、炉心水位の低下と RPV 圧力上昇が起こった。同18時ごろに消防車による注水を行うために、RPV 内をいったん減圧する作業 (SRV 手動開) を実施した。これにより冷却水の急速な減圧沸騰が起こり、冷却水の水位は有効燃料底部 (BAF: Bottom of Activated Fuel) 以下にまでいったん低下し、炉心は極めて短時間で完全に露出された。このため、少なくとも数時間は、水蒸気がほとんど供給されない条件 (水蒸気枯渇条件) で燃料破損・溶融が進行した可能性が高いと考えられている。また、炉心溶融開始後に RPV の圧力上昇が3回観測され、大規模な炉心物質の崩落や、冷却水と炉心物質との化学反応が生じていると予想される。3回目以降では RPV と PCV の圧力がほぼ等しくなったことから、その段階で RPV が大きく破損した可能性が高い[3]。

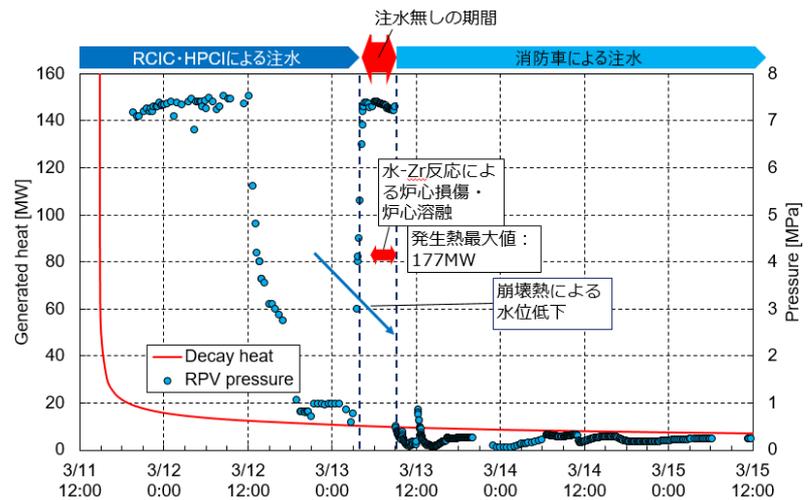
図3 3号機の事故シークエンスの概要

図3に3号機の事故シークエンスの概要[2]を示す。3号機では、RCICと高圧炉心注水系（HPCI: High Pressure Coolant Injection）が3月13日の2時ごろまで稼働した後、消防車による注水が始まるまでの約8～10時間の間に炉心溶融が進んだと考えられている。従って、2号機と異なり、冷却水水位は少しずつ低下し、水蒸気が十分に供給される条件で燃料溶融開始したと評価されている。このため、燃料崩落前にZrの酸化がかなり進行した可能性がある。このことから、2号機と3号機では、燃料物質

が下部プレナムに崩落した段階で、未酸化の金属系成分の残留量と崩落物質の持っている熱エネルギー量がかなり異なっていた可能性が示唆されている[3]。これらは、下部プレナムでの炉心物質の堆積・除熱・再溶融現象や構造材との化学反応に影響した可能性が高く、ペDESTAL移行のメカニズムにも影響した可能性が高いと考えられている。

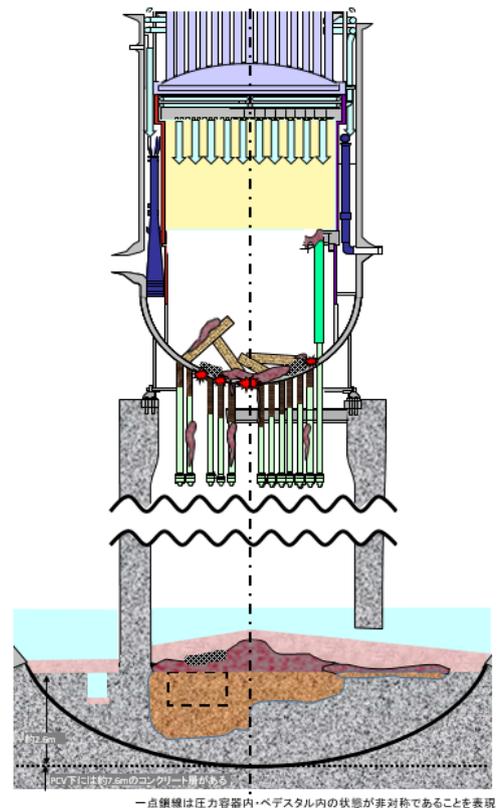
図4 1号機の炉内状況推定図

図4に1号機の炉内状況推定図を示す[3]。1号機では、RPV内に残留する燃料デブリは最も少ないと考えられるが、切り株燃料、CRGT、様々なタイプの燃料デブリが少量残留している可能性を排除できない。CRDには燃料デブリの侵入や付着の可能性はある。

PCV内では、ペDESTALからドライウェルにかけて大量の燃料デブリが存在すると推定される。RPVから崩落してきた炉心物質とペDESTAL内のコンクリートや鋼材等との反応に係る知見が十分でないため、燃料デブリ等の堆積・分布の不確かさが大きい。現状では様々な可能性を並列して考慮しておくのが妥当であろう。溶融した炉心物質とコンクリートとの反応（MCCI: Molten Core Concrete Interaction）が十分に進んだシナリオでは、ペDESTAL底部のコンクリート内に燃料デブリが大きく広がったと予想される。これに対し、MCCIが大規模に発生しなかったシナリオ（後の3号機に類似）では、コンクリート面上に燃料デブリが堆積している可能性が考えられる。両シナリオでは、燃料デブリ中の核物質濃度や分布が大きく異なる。

また1号機のドライウェルには、最大1m以上の厚さで泥状物質が堆積していることがわかっている。サンプル分析結果によると、その主成分は鉄やシリコンなどの構造材に由来する物質である。核燃料物質は、数ミクロンサイズのU含有粒子として少量検出されている。

MCCI が進行したシナリオでは、表面クラストが形成されて除熱が進まず、熔融状態が一日以上継続した可能性がある。この場合には、燃料デブリ中に大量のコンクリート成分が混入する。さらにその凝固に時間がかかるため、凝固時に成分偏析した可能性も示唆される。チェルノブイリ原発事故で形成された LAVA は大量のコンクリートとの反応生成物であるため、計量管理について、その特性が参考になる可能性がある。LAVA 中には黒色層と褐色層が形成され、それぞれのウラン濃度は約 8wt%、約 4wt%であった[4]。MCCI が進行しないシナリオでは、3 号機の堆積状態が参考になる可能性があるが不確かさが大きい。泥状物質中の核物質濃度はあまり大きくないが、泥状物質の物量自体が多いため、含有される核物質総量の評価のためにはサンプル分析データの蓄積が不可欠である。

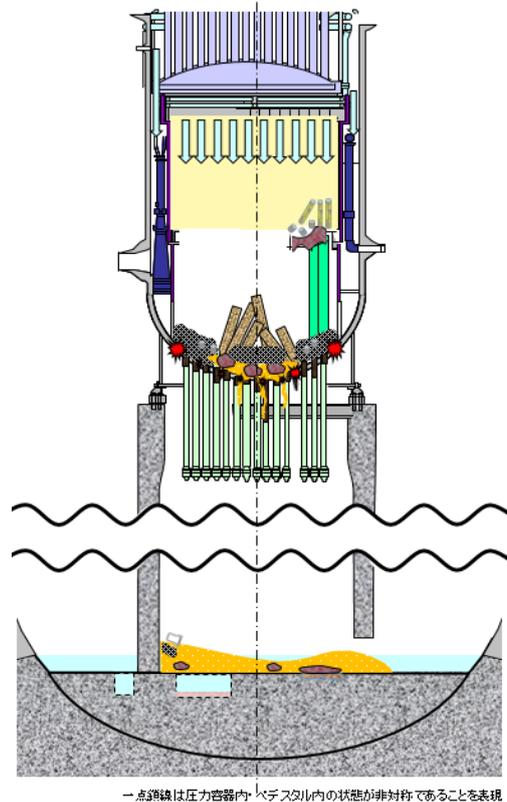
図 5 2 号機の炉内状況推定図

図 5 に 2 号機の炉内状況推定図を示す。2 号機の RPV 炉心領域には、切り株状燃料やルースデブリ、いったん熔融して凝固した酸化物燃料デブリが残留している可能性がある。下部プレナム領域に、燃料デブリの大半が存在している可能性が高く、その形態はルースデブリ、熔融・凝固した酸化物デブリ、粒子状デブリ、金属系デブリ等と予想されている。また、CRGT が一部倒壊、一部未破損で残留していると予想される。計量管理に関しては、ルースデブリ中の核物質濃度が最も高いと考えられるが、いったん熔融する過程を経ていないと予想され、今後のサンプリングにより、かさ密度や Zry の混入量などを調査する必要がある。いったん熔融・凝固した酸化物系デブリについては、TMI-2 事故の燃料デブリや様々な SA 模擬試験の燃料デブリの分析値が参考になると考えられる。U₂:ZrO₂ のモル比として 1:3 (TMI-2 事故) から 2:3 程度 (VULCANO 試験) が一つの目安となる。粒子状デブリは、酸化物系デブリが破碎したものと考えられる。いずれもサンプル分析による確認が不可欠となる。CRD の根本部分には、燃料デブリとみられる物質が RPV から染み出すように付着しているのが PCV 内部観察で見られている。これはその外観から酸化物系デブリの可能性が高い。その一部がペDESTAL に崩落した可能性がある。

PCV 内ペDESTALには、主に RPV から崩落してきた金属デブリが存在すると予想されている。金属系物質中の核物質濃度はあまり高くなく不純物程度と予想されるが、事故シナリオによっては金属ウランが少量(最大で 1mol%程度)含有されている可能性があり、今後の確認が必要である。また、酸化物系デブリやルースデブリ等が金属系物質の移行に巻き込まれペDESTALに少量移行した可能性が高い。RPV 底部から崩落した物質は酸化物系デブリとなる可能性が高い。2 号機では MCCI はほとんど発生しなかったと考えられている。

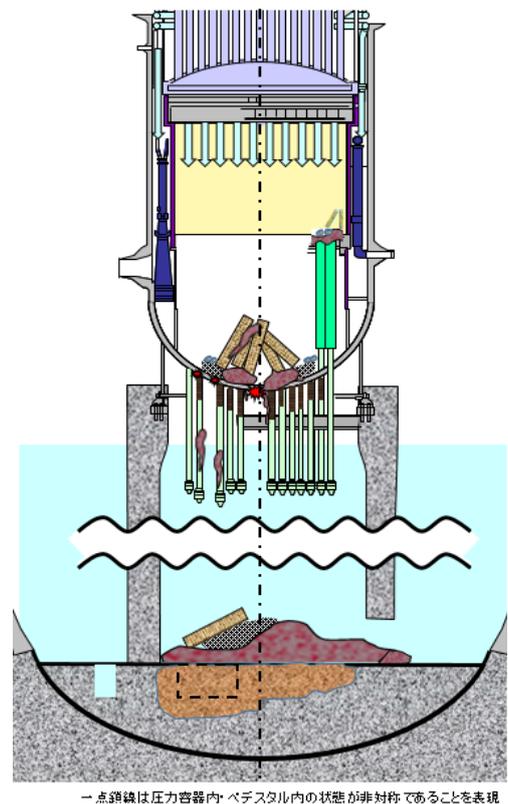
図6 3号機の炉内状況推定図

図 6 に 3 号機の炉内状況推定図を示す。3 号機の RPV 内炉心領域には、2 号機と同様の物質が残留していると予想されているが、炉心物質のペDESTAL移行が進んだため、その物量自体は少ないと考えられる。計量管理の考え方は、2 号機と同様になる可能性がある。

PCV 内のペDESTALには、主に RPV から崩落してきた炉心物質が鋼材系の構造物を巻き込むようにペDESTALコンクリート面に堆積していることがわかっている。堆積高さは最大で 3m 以上に及んでいる。破損した金属系の構造物が完全に熔融されずに形状を保っていること、堆積物の中央に小山のような状況が観測されること、等から、RPV から移行してきた燃料物質は完全に熔融した状態ではなく、固体と液体の混合状態

であった可能性が強く示唆される。また、炉心物質全体での理論密度を考量すると、ペDESTAL堆積物質はその2~3倍の体積を有しており、内部に空洞が多いと考えられる。

これらのことから、ルースデブリ、酸化物系デブリ、粒子状デブリ、金属系デブリ等と構造材がマクロに混在して堆積している可能性が高い。計量管理では、これらの多様な物質の混在状態を考慮する必要がある。ここでも、特に堆積物深さ方向の情報蓄積（サンプル分析や事故解析）が重要である。
