福島第一原子力発電所の燃料取り出しに向けた研究開発状況  
R&D status for Fuel Removal on Fukushima Daiichi Nuclear Power Plants

## (1) Features of Fukushima Daiichi Nuclear Power Plants Accident and Information on Fuel Debris Obtained from Decommissioning Works

\*溝上 伸也<sup>1</sup><sup>1</sup>東京電力

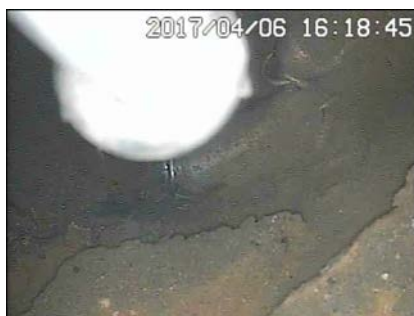
1号機は2020年2月現在において、燃料デブリが存在していると推定されている格納容器ペDESTAL内の内部調査を実施することができていない。また、ペDESTAL外の調査結果においては、図1に示す通り、砂状の物質が約20cm~1m程度積もっていることが確認されているが、その組成等についての情報は得られていない。

図1 1号機格納容器床の堆積物

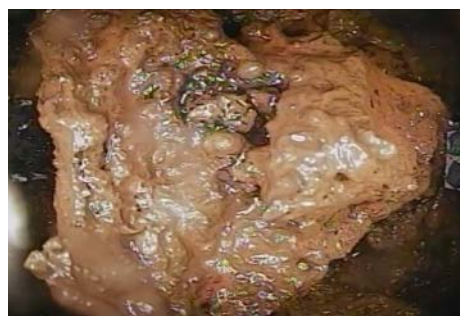
2号機は格納容器ペDESTAL内の調査が最も進んだプラントであり、格納容器ペDESTAL内の各部について映像情報が取得されており、ペDESTAL床部には溶融物が固化したような堆積物や燃料集合体の上部タイプレートが形状を保ったまま落下しているのが見つかった。また、2019年2月には堆積物の可動性確認試験を実施し、堆積物が固い固形物であること、図2のように小石状、塊状の堆積物は容易に摘み上げることができることが確認されている。堆積物は40~70cm程度の高さでペDESTAL床面全体に広がっており、原子炉に注水された水が雨のように降り注いでいる状況であるが、堆積物自体は冠水していない。

図2 2号機ペDESTAL内堆積物可動性調査

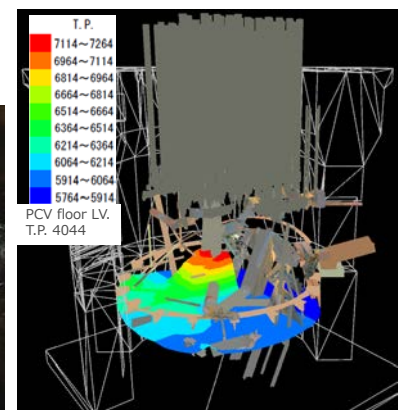
3号機は格納容器内の水位が他プラントと比較して高いため、水中ロボットをペDESTAL内で遊泳させることにより状況を確認している。3号機は2号機と比較して損傷状況が大きく、RPV内構造物である制御棒案内管が複数ペDESTAL内に落下していることが確認されている。また、堆積高さも2m以上となっており、運転時に炉心に装荷される約100tのウラン量から推定される体積に比較して、より多くの空間が堆積物により占められている。堆積物は完全に冠水しており、2015年の調査では気相部の温度は液相部よりも低いことがわかっていることから、熱源はペDESTAL内堆積物である可能性が高い。

図3 3号機ペDESTAL内堆積物
