# 福島第一原子力発電所爆発原因の一考

## ヨウ素に着目した原因究明

### Root Cause of Fukushima Daiichi Explosion

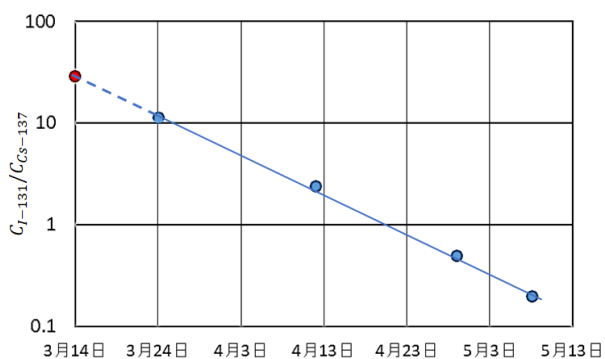
4号機使用済燃料プール中のI-131濃度は3/14時点でCs-137の30倍となり、(図-1参照)希釈補正したCs-137濃度を乗ずると4770Bq/ccとなる。他からの侵入はあり得ずI-131は同プール内で発生していた。

図-1 プール水中のヨウ素・セシウム比

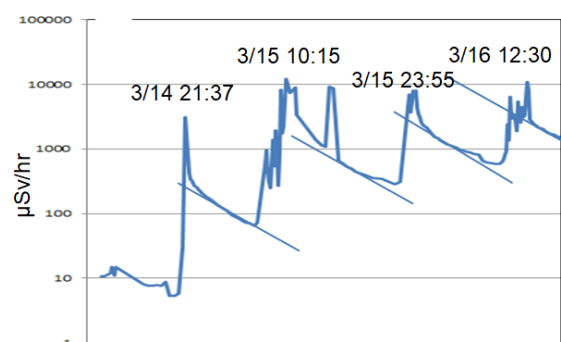
周辺モニタリングでは3/14以降、Xe振動と思われる12~13時間ごとのピークの出現、それぞれが半減期2~3時間で減衰していることが記録されており、I-132等の発生を示している。(図-2参照)

図-2 正門前γ線量率変化
