# 福島第一発電所 1号機 原子炉支持構造物基礎損壊によって予想される事故とその対策について

## 緊急対策と廃炉計画

Fukushima Daiichi Power Station Unit 1

About accidents caused by damage to the pedestal foundation and countermeasures

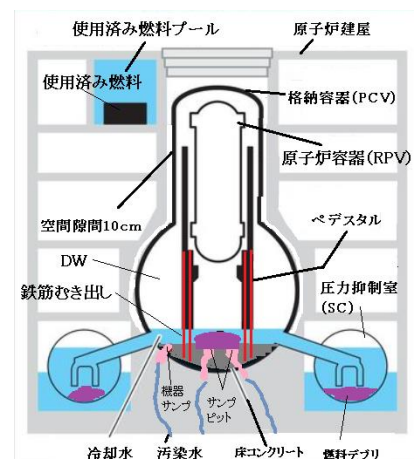
今回の調査ではペDESTAL外周である。床部はコンクリートが侵食し下端筋まで見えている。機器ピットは溶融しているが残留分がほとんど見られないことからPCV鋼板まで損傷しPCV外に溶融物がながれたと推測される。ペDESTAL内部は外部より燃料デブリは高温であるから、床もサンプルも同様な状況が予測される。ペDESTALは無筋のコンクリート床に縦筋だけによって支持されていることになる。

RPVとペDESTALは直径7.2m高さ約27mであるから地震時にはせん断より曲げ力が優勢である。しかし、IRIDが行ったペDESTALの耐震評価<sup>[1]</sup>は曲げ評価を行っておらずまた終局耐力評価もせず極めて不適切である。当方はペDESTAL底の縦筋が曲げ力で周囲の床を引張りコンクリートが全周にわたりコーン状に破壊すると予測し縦揺れの浮き上がり効果を入れて耐震評価を行ったところ、400ガルの地震でRPVとペDESTALは倒壊する評価となった。

図1 1号機損壊状況推定図

ペDESTAL周辺には燃料デブリの堆積は観測されていない。ペDESTAL外周の燃料デブリ冷却は必要ない。したがって原子炉を転倒させないためにペDESTAL周辺にコンクリートを打設し固める。
