## 福島第一原子力発電所 2号機原子炉建屋で水素爆発が起きなかった理由の検討

Evaluation of the factors that prevent the reactor building of 1F2 from exploding

格納容器圧力などの観測事実に基づき、2号機原子炉建屋への水素漏えい状況を想定し、熱流動解析コードGOTHICを用いて、ブローアウトパネル（BOP）開放による2号機原子炉建屋内のガス組成分布への影響を評価し、2号機において水素爆発が起きなかった理由について考察した。

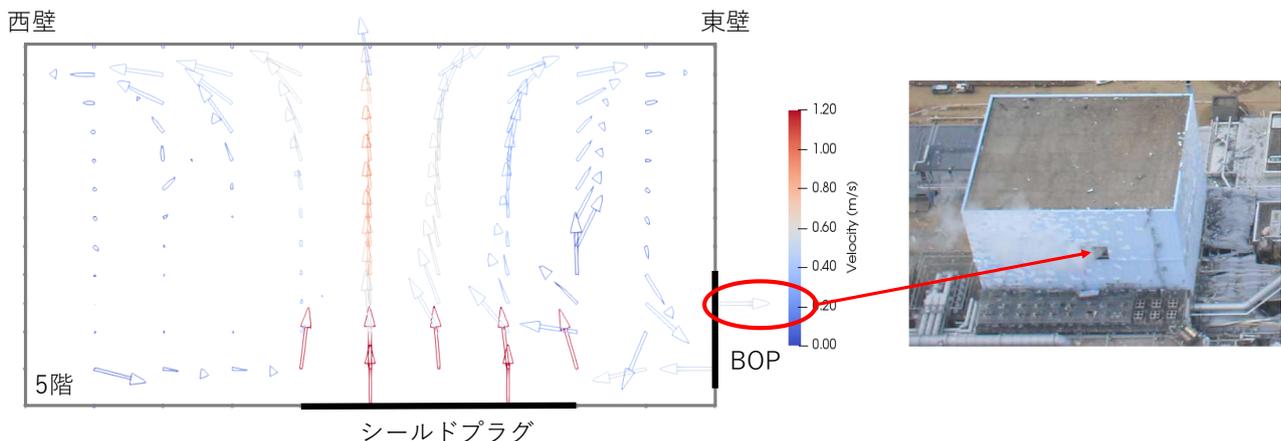
図1にシールドプラグ経由の漏えいがある状態におけるBOPを通過する断面での流れの解析結果の一例を示す。シールドプラグから漏えいしたガスは5階天井まで上昇した後に壁付近で下降し、その一部がBOPの上側から排出されている。BOPの下側からは外気が流入しており、建屋内の換気が進んでいる。これは、事故後に撮影されたBOPの写真において、上半分に湯気が見られ、下半分には見られない傾向とも整合する。

図1.原子炉建屋5階における流れの解析結果の一例（左）／BOPの写真（右）<sup>[1]</sup>
