福島第一原子力発電所 RPV 損傷状況及び燃料デブリの PCV 内移行挙動等の推定 (5) 事故進展に伴う 2 号機 CRDハウジングの温度挙動評価

Estimation of RPV damage and fuel debris relocation behavior in the PCV at Fukushima Daiichi Nuclear Power Station

(5) Evaluation of temperature behavior of CRD Housing of Unit 2 during accident progress

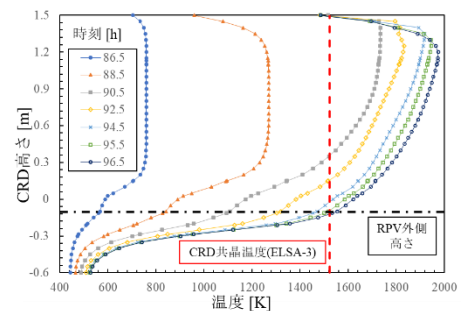
図 2 CRD ハウジング温度の時間推移

図 2 に中央 2 列目の CRD ハウジング温度の時間推移を示す。ELSA-3 試験 (本シリーズ発表 (4)) に基づき、CRD ハウジング (ステンレス鋼) の共晶温度を 1523 K (図 2 赤縦点線) とすると、スクラム後 96.5 時間において RPV 外側 (図 2 黒横点線) にて 1535 K に達しており、RPV 外側で CRD ハウジングが熔融破損することが示唆される。

本解析によって得られた RPV 外側での CRD ハウジングの最高温度 1535 K と、ELSA-3 試験による共晶温度を考慮すると、CRD ハウジング熔融破損により、燃料デブリが RPV 外へ流出する経路が RPV バウンダリーの熔融破損前に形成される可能性が示唆された。
