# プラズマエッチング装置におけるパーティクルの突発的多量発生

## Instantaneous generation of many flaked particles in plasma etching equipment

産総研 生産計測技術研究センター

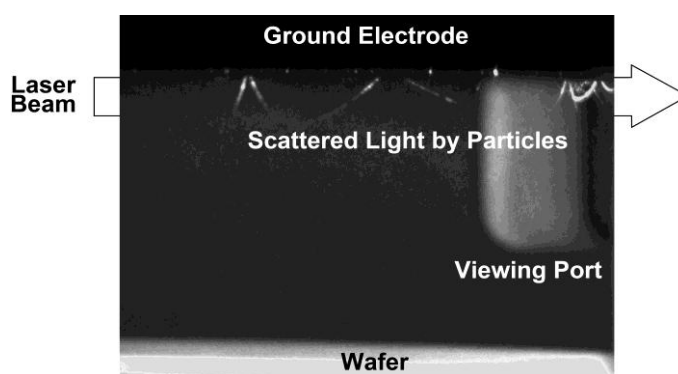
本研究では、パーティクルの突発的多量発生のメカニズムを明らかにするために、プラズマ状態の変化（シース電場の変化）とパーティクル発生との関係について調べた。実験は 8 インチウエハ対応の量産用ドライエッチング装置で実施した。エッチング条件は生産ラインと同等の条件を再現させており、RF パワー 600W、ガス種  $\text{SF}_6$ 、圧力 18Pa である。パーティクル検出にはレーザー光散乱法を用いている。チャンバー内壁におけるシース電場の変化を検出する手法としては VP-Probe [2]を用いた。図 1 はレーザー光散乱法により検出した、プラズマエッチング中におけるパーティクルの突発的多量発生の画像である。また、本画像取得と同時刻におけるシース電場の急峻な変化の発生が VP-Probe により検出された。これらの測定結果から、チャンバー内壁のシース電場の急峻な変化、すなわち堆積膜へ作用する電場応力の急峻な変化によってパーティクルの突発的多量発生がもたらされることが見出された。

図 1 パーティクルの突発的多量発生画像
