SiC 熱酸化膜 MOS キャパシタの絶縁破壊痕表面における炭素の挙動

Behavior of Carbon Atoms on a Concave Formed by Electrical Breakdown of SiC MOS Capacitors with Thermally Grown Oxide

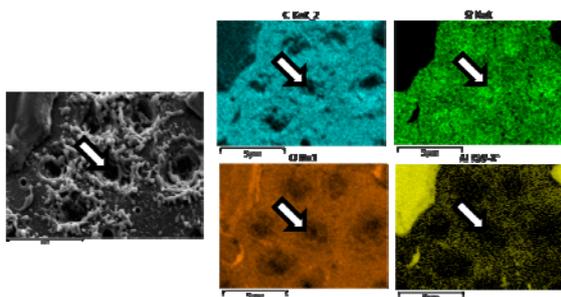
【実験結果】SiC MOS キャパシタの SEM-EDX 分析結果を図 1 に示す。矢印に示す破壊痕の底部では、周辺と比較して C が少ない様子が分かった。また、穴の周囲に形成された付着物中には、断面 TEM-EDX 分析より、SiC 基板中よりも C が多く含まれることが分かった(図 2)。詳細は当日報告する。

図 1. 絶縁破壊痕の SEM-EDX Mapping 分析結果

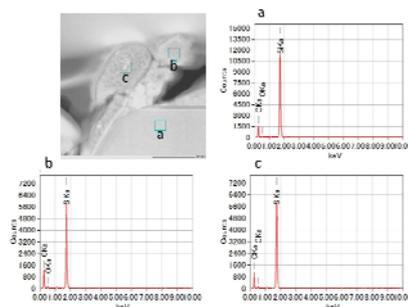
図 2. 穴周辺の付着物の断面 TEM-EDX 分析
