## 自立 GaN 基板上 p-n 接合ダイオードの初期耐圧不良解析 (2)

### An initial failure analysis of the low breakdown voltage of GaN p-n diodes fabricated on free-standing GaN substrates (2)

(1.サイオクス、2.法政大)

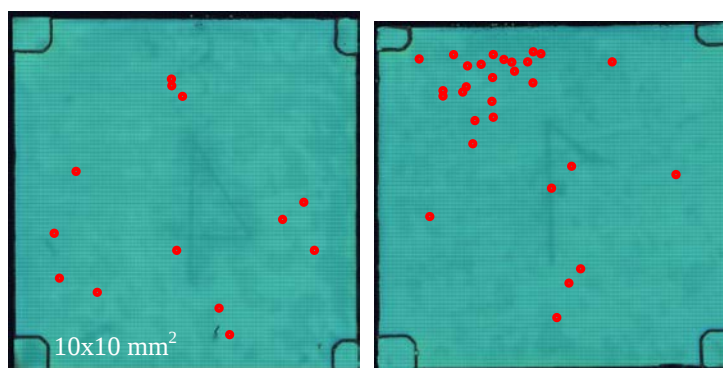
10mm 角の GaN 自立基板を 2 枚用意し、MOVPE 法により p-n 接合構造の成長を同一条件で 2 回行った。1 回目の成長では新品の基板ホルダーを使用し、2 回目の成長ではデボ物をクリーニングした後のホルダーを使用して成長を行った。その結果、1 回目の成長では面内に 13 個のピットが発生し、2 回目の成長ではその倍の 29 個のピットが発生した。なお、使用した基板にはあらかじめピットの発生源になりえるインバージョンドメインがないことを確認している。

図 1 に、ピットの発生位置にマーキングを施したエピの外観写真を示す。同一条件で成長したにもかかわらずピットの発生数に差が生じたのは、ホルダーの清浄度の違いによるものではないかと考え、ピットの発生源を確認するため、エピを割ってピットの断面を光学顕微鏡にて観察した。その結果、図 2 に示す通り、ピット下部に異物が存在していることが分かった。異物の位置は概ねエピの総膜厚の約 15.5 $\mu\text{m}$  と同程度であるため、異物は基板表面に付着したものと推察され、ピットは付着した異物を避けるように結晶成長が行われた結果、発生したものと考えられる。

Fig.1. Surface images of the GaN p-n junction epitaxial wafers. Pits are marked by red circles. (left: the 1st growth, right: the 2nd growth)

これらの結果から、異物の付着を防ぐような基板及び炉内清浄度の管理を行うことでピットの発生が抑制され、p-n 接合ダイオードの初期耐圧不良を改善することが可能と思われる。

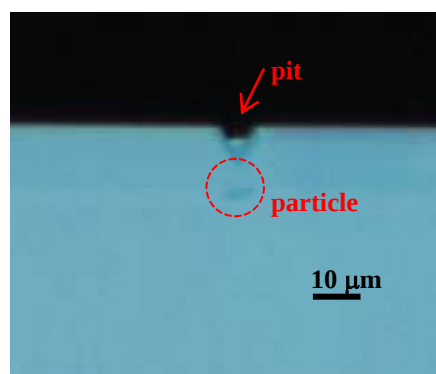
Fig.2. Cross-sectional microscopic image of the pit.
