# 界面顕微光応答法を用いた AlGaN/GaN HEMT の劣化過程の 2 次元評価

## Mapping of degradation of AlGaN/GaN HEMTs

### using scanning internal photoemission microscopy

○山本 晋吾<sup>1</sup>、畠山 信也<sup>2</sup>、末光 哲也<sup>2</sup>、塩島 謙次<sup>1</sup> (1. 福井大院工、2. 東北大学)

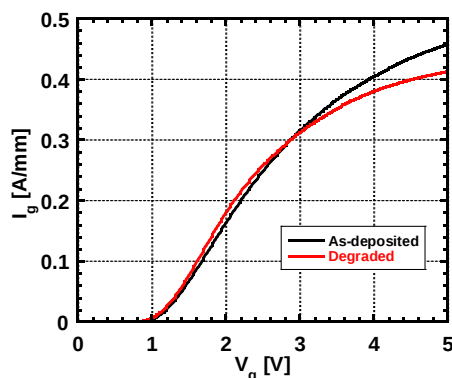
図 2, ゲートソース・ドレイン間の I-V 特性

結果と考察：電圧ストレス印加後、ゲート電流の減少を確認した (図 2)。光電流像において、ゲート電極のドレイン端で光電流が減少している領域を 2 箇所確認した (図 3 (a))。ノマルスキー顕微鏡像でも、光電流の減少に対応したパターンを観察した (図 3 (b))。電流が流れにくい領域の形成が明らかとなり、これまでに報告されているゲートのドレイン端付近の AlGaN 表面にピットが形成される劣化機構に関連するものと考えられる[5]。本手法を用いれば HEMT のゲート電極の初期的な劣化過程を非破壊で評価できることを明らかにした。
