ゲート絶縁膜耐圧不良のラマン分光法による原因評価

On the Origin of the Gate Oxide Failure Evaluated by Raman Spectroscopy

明治大理工¹、ラピスセミコンダクタ宮城²、学振特別研究員 DC³○横川 凌¹、富田 基裕^{1,3}、水越 俊和²、平野 雄大²、草野 健一郎²、
佐々木 克弘²、小椋 厚志¹Meiji Univ.¹, LAPIS Semiconductor Miyagi², JSPS Research Fellow DC³○R. Yokogawa¹, M. Tomita^{1,3}, T. Mizukoshi², T. Hirano², K. Kusano², K. Sasaki², and A. Ogura²

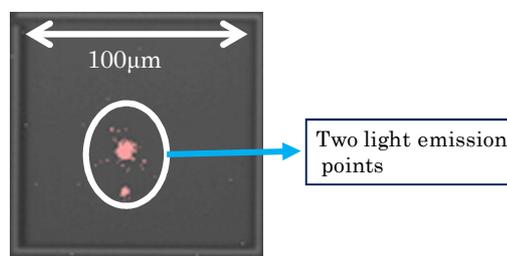
【結果と考察】Fig. 1 に OBIRCH 解析によって得られた耐圧不良箇所の発光像を示す。この領域では発光により耐圧不良箇所が 2 箇所あることが確認された。Fig. 2 に疑似線状光源を用いたラマン分光法により得られたラマン散乱光の強度分布を示す。耐圧不良を起こしている試料に疑似線状光源を照射し測定したところ、耐圧不良がある箇所で高い強度が確認された。Fig. 3 にラマンシフト分布と半値幅分布を示す。Fig. 3 から耐圧不良がある箇所は他の箇所と比べ低波数側にシフトしていることが確認された。この結果から試料の poly-Si 膜で引っ張り歪が増加したことが原因となり耐圧不良が生じたと考察できる。ラマンピークの半値幅には変化がないため、耐圧不良箇所で poly-Si 膜に

Fig. 1 The light emission image obtained by OBIRCH at the MOS capacitor with gate oxide failure.

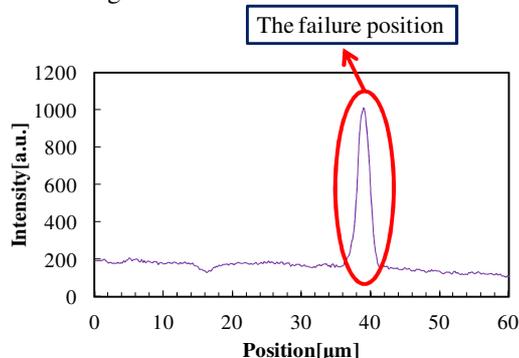
Fig. 2 Raman intensity distribution across the failure position (SiH₄ flow rate 150sccm).

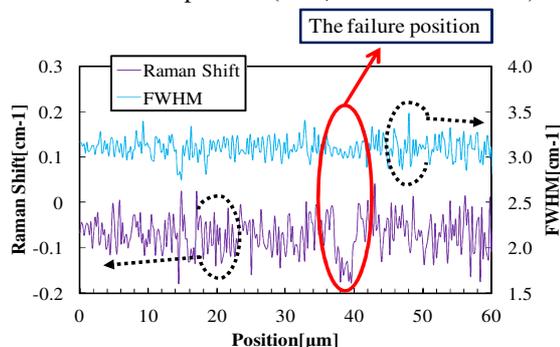
欠陥や粒径の変化は生じていないことが確認された。以上より、ゲート絶縁膜の耐圧不良原因として poly-Si ゲート電極の引っ張り歪が影響したことが明らかとなった。

Fig. 3 Raman shift and the full width at half maximum across the failure position (SiH₄ flow rate 150sccm).
