# 太陽電池モジュールの劣化に及ぼす光照射の影響

## Influence of Light Irradiation on Photovoltaic Module Degradation

デュポン株式会社<sup>1</sup>, 産業技術総合研究所<sup>2</sup>, E. I. DuPont<sup>3</sup>

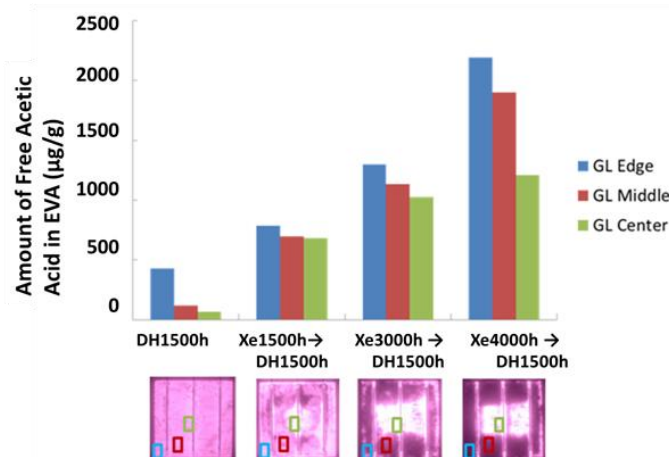
著者らは、これまで太陽電池モジュールの長期信頼性や耐性に関するさまざまな検討を行ってきた。屋内加速試験の現象検討では、DH 試験前の UV 照射時間が長いほどモジュールの出力劣化が顕著になると共に酢酸発生量も多くなる結果を得ており(図 1)、屋外で実際に発現している出力劣化には光照射によって促進されるものがある可能性を示した[1]。

Fig. 1 Amount of acetic acid in EVA and EL images.

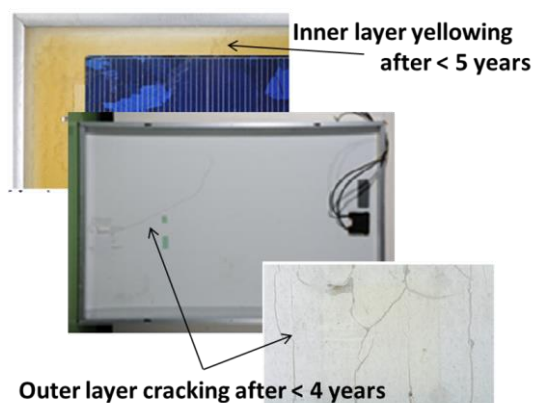
屋外で実際に発現している不具合の検討では、北米、欧州、アジアなど 60 ヶ所以上で稼働中の太陽光発電システムを調査し、400 枚以上の太陽電池モジュールをラボで評価・分析した結果、調査対象の 40%以上に目視で確認できる不具合が見出され、光照射起因と思われる部材の亀裂や黄変などの不具合現象が近年製造されたモジュールにも多く確認された(図 2)。これらの不具合部材の更なる解析・化学分析の実施と加速試験で確認された現象を元に、光照射が引き起こす劣化現象のメカニズム解析を進めている。

Fig. 2 Examples of visual defects.
