# 高温高湿試験によるシリコン系太陽電池の電極-基板界面ガラス層の変質メカニズム

Corrosion Mechanism of the Interfacial Glass Layer between the Metallization and the Substrate by High-Temperature High-Humidity Test on Silicon Solar Cells

ナミックス<sup>1</sup>, 産総研<sup>2</sup> °仙波 妙子<sup>1</sup>, 嶋田 武夫<sup>1</sup>, 山田 和義<sup>1</sup>, 白澤 勝彦<sup>2</sup>, 高遠 秀尚<sup>2</sup>  
NAMICS<sup>1</sup>, AIST.<sup>2</sup>, °Taeko Semba<sup>1</sup>, Takeo Shimada<sup>1</sup>, Kazuyoshi Yamada<sup>1</sup>, Katsuhiko Shirasawa<sup>2</sup>,  
Hidetaka Takato<sup>2</sup>

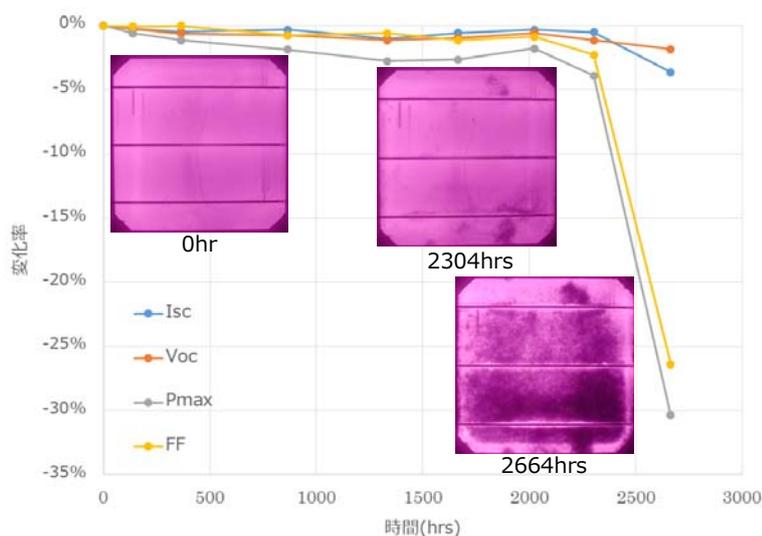
図 1 高温高湿試験結果

【結果・考察】モジュールは試験時間が 2300hrs を超えたところで大きく電気特性の劣化を起こした。EL 画像の変化から直列抵抗が高くなったことが劣化の原因である(図 1)。EL 暗部にあるフィンガー電極の断面を SEM で観察したところ、Ag 電極-Si 基板界面にあるガラス層において反射電子像の色相の変化が確認された(図 2(a))。焼成後のセルの電極の断面の観察ではガラス層の色相の変化は確認されおらず(図 2(b))、これは高温高湿試験によりガラス成分が組成変化を起こしたことを示唆している。
