# シンクロトロン X 線トポグラフィーによる (001) HVPE 成長 $\beta$ -Ga<sub>2</sub>O<sub>3</sub> エピ膜の欠陥の観察

## Synchrotron X-ray Topography Observation of Defects in HVPE-Grown Epitaxial Film of $\beta$ -Ga<sub>2</sub>O<sub>3</sub>

佐賀大院工<sup>1</sup>, ノベルクリスタルテクノロジー<sup>2</sup>, タムラ製作所<sup>3</sup>, 金沢工大<sup>4</sup>

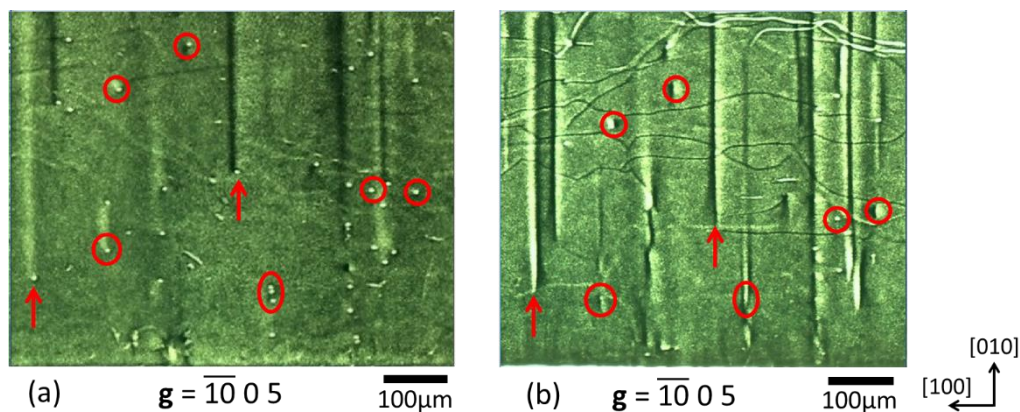
【実験結果】図 1(a), (b)に(001)面  $\beta$ -Ga<sub>2</sub>O<sub>3</sub> エピ膜と基板結晶の同一箇所の X 線トポグラフ像を示す。 $g=\overline{10}05$  回折で測定し、侵入深さは約 4 $\mu$ m である。図中の赤丸で示すようにエピ膜で転位が観察された箇所には、EFG 基板にも転位が観察されており、基板欠陥を引き継いだ貫通転位であることがわかった。また矢印で示すように EFG 基板の $\langle 010 \rangle$ へ延伸した欠陥の端部から発生している転位も観察されている。他にも、基板の圧痕や外力などによる長距離歪などを起点に、エピ膜の歪が集中していることもわかった。

【まとめ】シンクロトロン X 線トポグラフィーにより、HVPE 成長した  $\beta$ -Ga<sub>2</sub>O<sub>3</sub> エピ膜の観察を行った。転位が観察され、下地の EFG 基板と比較したところ、EFG 基板中の欠陥から発生した貫通転位であることがわかった。

Fig. 1 X-ray topography images of (a) HVPE grown film  
and (b) EFG substrate at same position.
