c-Si PV セル裏面の腐食劣化態様

On the Corrosive Degradation in Rear Side of c-Si PV Cells Exposed to Acetic Acid Vapor

産総研 ○棚橋 紀悟、坂本 憲彦、柴田 肇、増田 淳

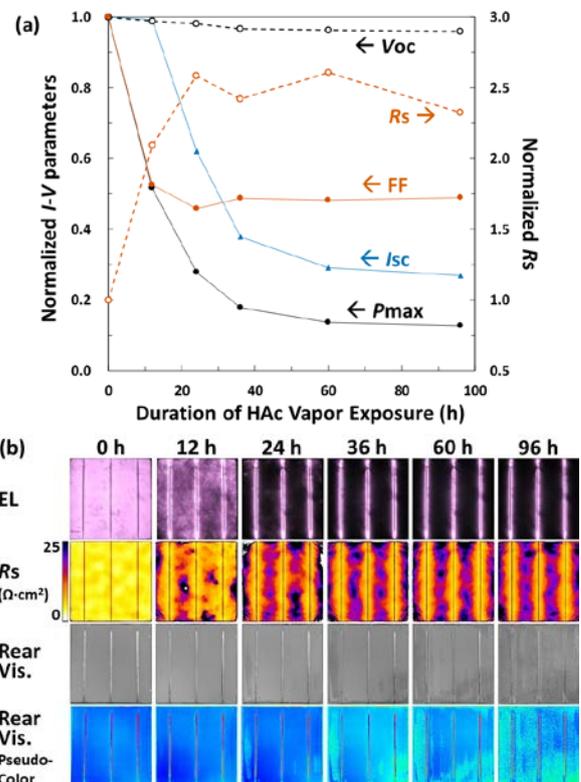
高温高湿状態で酢酸蒸気に曝露することにより、早期の FF 低下と同期して、セルの発電特性 (P_{max}) は大きく低下した (Fig. 1a)。この際、 R_s は FF 低下とともに増大することが観測され、FF 低下が完了した後は、その増大は停止した (Figs. 1a および 1b)。一方、セル裏面の腐食は、FF が低下する早期には見られなかったが、FF 低下・ R_s 増大が完了した後に大きく進行していた (Fig. 1b)。この裏面腐食が進行したセルの表面電極を分断し、交流インピーダンス測定を行ったところ、分断したセル表面電極付近に R_s の起源がある可能性が強く示唆された。すなわち、酢酸によるセルの腐食現象は、セル表面付近の R_s 増大が関係した発電特性の低下を惹起するものと考えられ、セル裏面の腐食はその要因ではないものと結論できた。

Fig. 1. Degradation behavior of a c-Si PV cell exposed to acetic acid vapor.
