## 0.78-0.95 THz 帯 SIS ミキサの性能劣化

### Performance Degradation of SIS Mixers in the 0.78-0.95 THz Band

国立天文台 <sup>○</sup>鶴澤 佳徳、藤井 泰範、江崎 翔平、宮地 晃平、単 文磊、小嶋 崇文

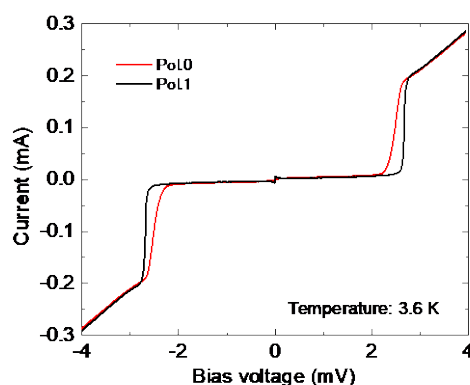
バンド 10 受信機には、直交する 2 偏波 (Pol.0 と Pol.1) の信号を受信するために、2 つの SIS ミキサが搭載されている。SIS ミキサは、NbTiN 膜をグラウンドプレーンとして、Nb/AlO<sub>x</sub>/Nb 接合と Al 配線層で構成されている。図 1 に修理のためにチリから返送された受信機の Pol.0 および Pol.1 の SIS ミキサの電流-電圧 (I-V) 特性を示す。Pol.1 側の SIS ミキサは、約 2.7 mV のギャップ電圧を有する良好な I-V 特性を示しているが、Pol.0 側では、ギャップ電圧の低下による I-V 特性の劣化が見られる。

Fig. 1. Measured I-V curves of SIS mixers for Pol.0 and Pol.1 in Band 10 receiver.

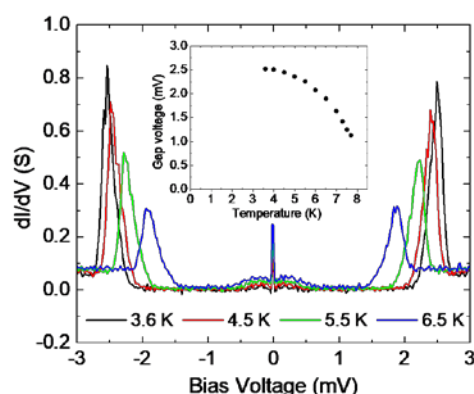
図 2 に I-V 特性が劣化した Pol.0 側の SIS ミキサの動作温度を変化させたときの数値的  $dI/dV$  特性を示す。挿入図は、そのピーク値 (ギャップ電圧と定義) と動作温度の関係を示している。温度の増加と共に、単調にギャップ電圧が下がっていることから、SIS 接合の電極材料

である Nb のエネルギーギャップ値が低下したことが考えられる。さらに  $dI/dV$  特性のゼロ電圧付近に別のピークが存在し、これが接合の上部電極と下部電極のエネルギーギャップ差で生じたものと考え、どちらか一方の Nb 電極のエネルギーギャップ値が低下した可能性を示唆している。

Fig. 2. Differential conductance of Pol.0 SIS mixer at several temperatures. Inset shows a temperature dependence of the gap voltage.
