# GaN による pn 接合ダイオード中の欠陥観察と逆方向リーク電流源の解明

## Defects observation in GaN pn junction diodes and explication of reverse leakage current

名古屋大未来研<sup>1</sup>, 名古屋大高等研究院<sup>2</sup>, 物材機構<sup>3</sup>, 名古屋大工<sup>4</sup>, 名古屋大 VBL<sup>5</sup>, 名古屋大

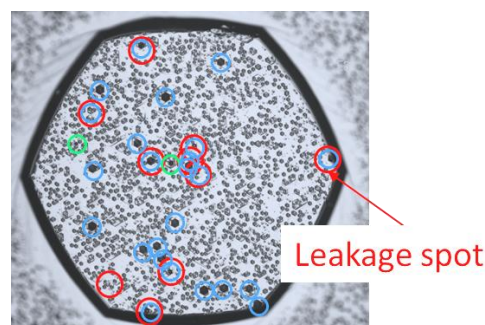
GaN 基板上に MOVPE 法により n-GaN/n-GaN( $n=2 \times 10^{16}\text{cm}^{-3}$ )/p-GaN を成長し、深堀エッチングを用いた、円形の pin ダイオードを作製した。はじめに、サンプルに対して逆方向電圧を 500-800 V 印加し、エミッション顕微鏡によりリーク電流の発生箇所を確認した。次に、表面の p 型層をドライエッチングした後に、熔融 KOH を用いてエッチピットの作製を行った。Figure 1 にエッチング後の試料表面写真と、リーク箇所(赤○)と大サイズエッチピット(青○)を示している。リーク箇所には、多くの場合大ピットが発生しており、リークが何らかの転位に起因していることが分かった。また、多数ある小ピットに関しては、リーク箇所との相関は少なく、刃状転位が大きなリーク源となっていないことが分かる。結晶内の転位の伝搬を多光子顕微鏡によって観察したところ、リーク箇所(大ピット下)においては、転位が下地基板より直接表面に到達しているものと、2つの転位が会合して1つの転位になったものが見つかった。また、多光子顕微鏡による転位伝搬方向の可視化から、転位の伝搬方向の特定が可能である。これに基づき、TEM により転位伝搬が全域観察できるよう、TEM 試料作製方向を決定した。TEM 像を Fig.2 に示している。結果はいずれもピュア螺旋であり、さらに転位の表面付近では、螺旋転位からナノパイプへ変換されており、大きなリーク源となっていた。ナノパイプの低減が直近の課題であり、また各成分を含む転位に関するリーク電流の定量化が今後の課題である。

Figure 1 Surface microscope image after KOH etch pit (red: leak spot, blue: large pit)

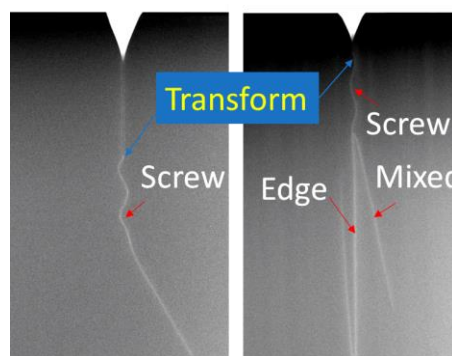
Figure 2 Cross-sectional TEM image based on dislocation visualization and conversion to nanopipe (left: pure spiral, right: spiral generated by mix and edge dislocation)
