日電 中研 白木 宏光 松井 純爾 河村 力

§1 まえがき シリコン基板にダイオードアレイを作りこれをターゲットとして撮像管を作ることができる。<sup>1),2)</sup> この撮像管の問題点はアレイ中に逆方向漏洩電流の大きいダイオードが含まれていると画像中に輝点があらわれることである。この報告では輝点を生ずる結晶欠陥をエッチング法、電子線、X線によって解析し輝点は主として積層欠陥によって起ることを明らかにした。

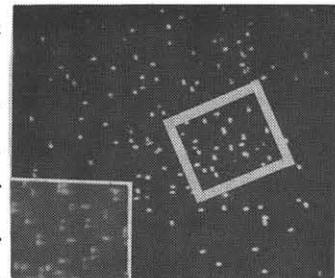
第2図 暗電流パターン

§2 画像欠陥の状態 ターゲットを作るにはCZ法による比抵抗  $4 \sim 12 \Omega \cdot \text{cm}$  の(100)面をもつ低転位ウェハーを用いた。第1図は試作したターゲットの構造を示す。酸化膜は  $1140^\circ\text{C}$  でのスチーム酸化あるいは  $1200^\circ\text{C}$  での  $\text{O}_2$  による熱酸化によって作り、P型領域は  $\text{BCl}_3$  あるいは  $\text{BN}$  をソースとして作った。また  $\text{N}^+$  層は溝拡散によって作り厚さは約  $0.15 \mu$  であった。第2図はスチームによって酸化膜を作った場合の暗電流パターンの一例で中央部は溝拡散を行った部分に周辺部は行なわなかった部分に当る。この場合には一般に多数の小さな輝点や輝点列があられるが溝拡散を行うと輝点の輝度が低くなる。第3図は酸化膜を  $\text{O}_2$  による熱酸化によって作った場合の暗電流パターンである。スチーム酸化の場合より輝点の数は少ないが面積が大きくなっている。この輝点を縦方向に拡大すると第3図左下に示すような対向した二つの輝点より成っていることがわかる。

§3 輝点と結晶欠陥の対応 第2図の暗電流パターンが得られたターゲットをジルトルエッチすると、第4図に示したような積層欠陥に対応すると思われるエッチパターンが全面にあらわれ、輝点列に対応する部分の  $\text{SiO}_2$  の直下には特に高密度 (1欠陥/1ダイオード) にあらわれた。密度は輝点の輝度の低いa点b点 (溝拡散が行ってある) で高く輝度の高いc点 (溝拡散なし) では低かった。第5図はこのターゲットの連った輝点があ
