What are Influencing Possibilities of the Strong Vertical Impulsive Seismic Motions on Viaduct-Damages of the Tohoku-Shinkansen Railway ?

*HIROSHI MAEHARA¹

1. Geosystem Research Institute

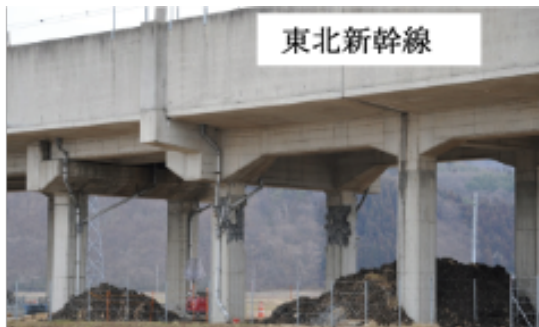
に3,4径間分を一橋梁とし、その橋梁間を単純桁橋で繋ぐ図1の形式が広く採用されます。被災した橋の内一つに第1中曽根橋（北上駅北北東約7km）があり、図1はその7番目のR7橋側からR6橋を見た図です。R7橋の始点側の端橋脚（R7-1右,左）に大きな被害が出ており、図2に被害状況を示します。少し離れたR1橋の終端橋脚(R1-5)にも被害があり、その状況を図3に示します。（矢印は打ち継ぎ目位置を示します。）

R6 橋-橋脚頭部は斜亀裂、脚頭部が破壊-R7 橋
 図 1 第1中曽根橋のR7橋-端橋脚とR6橋-老番側（東日本太平洋沖地震,2011）

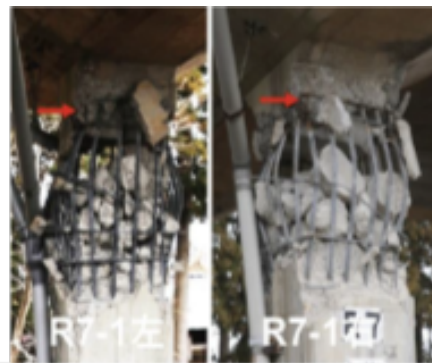
R7-1の両柱はマッシュルーム型の破壊をしており、重度の被害状況ですが、上部の自重は主桁が支え、この柱の状態では荷重がかかっていません。水平地震動による慣性力が長い時間働き、この被害が生じたとする、荷重支持能力を失った段階で、この柱を壊す力は隣の柱に付加されるので、隣の柱もそれなりの損傷を生じる筈ですが、図1の通り隣の柱はほぼ無傷です。したがってこの被害原因は水平慣性力ではありません。この判断は被害調査団の判断とは異なります。強力な衝撃的鉛直地震動が局地的に働き、隣の柱と極端な被害度の差を示す典型例と見られます。R7-1柱の被害度には打ち継ぎ目の処理の不完全さが影響しています。

第1中曽根橋（矢印は打継目）
 図 2 R7橋の第1柱頭部の破壊状況

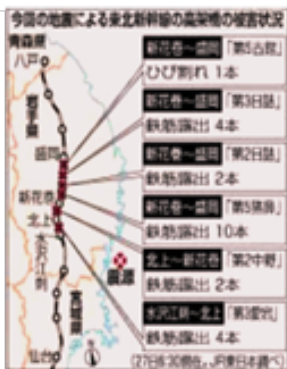
図3のR1-5の両柱の被害状況と似た被害で少し損傷度が軽めの被害が、三陸南地震（2003年、M7.0、D71km、太平洋プレート内地震）で起きています。図4(a),(b)はその位置図と被害状況の例です。被害は水沢江刺～盛岡間の広い範囲で断続的に生じました。図4(b)には被災柱の他に近隣の柱の状況も見られ、ほぼ無傷の状態です。一事例だけ見た段階ではわかりませんが、図4(b)、図3の2例、図2の2例と見比べてみると、局在波的な突き上げ力により柱が引張破壊を起こした状況と過程がよくわかり、詳しい解析が望まれます。

(a)被災位置図（三陸南地震,2003）(b)被災状況
 図 4 橋脚被害の発生位置と被災状況

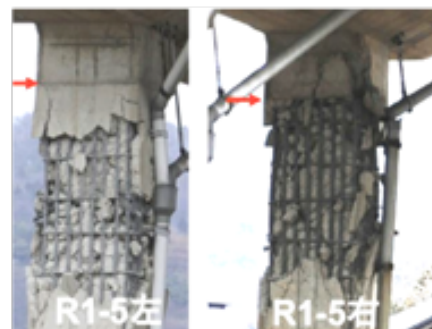
第1中曽根橋（矢印は打継目）
 図 3 R1橋の第5柱の損傷状況
