## 熊本地震で現れた地形変動と地盤災害

### Geotechnical aspect of damage found along seismic fault that appeared in the 2016 Kumamoto Earthquake

\*Kazuo Konagai<sup>1</sup>

1. Yokohama National University

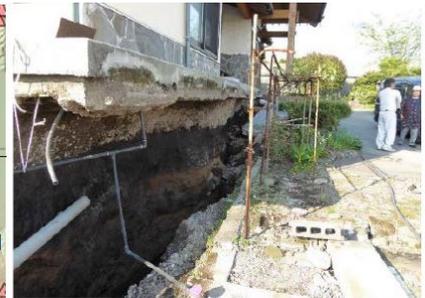
House hanging a little over the northwestern offset of the ground at N32.9568°, E131.0368

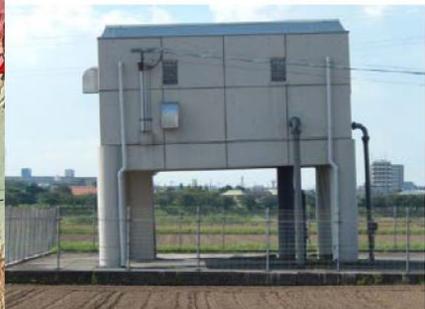
断層沿いに現れた明瞭な地変に比べると秋津川、木山川の氾濫原平野に明瞭な地形変形の痕跡は一見して見当たらない。しかし航空レーザー測量による地震前後のデジタル標高モデルを比較すると木山川沿いの平地で1mを超える沈下が現れたことがわかる。この地域は6月20日から21日未明にかけての豪雨で浸水した。増水した木山川の水が左岸堤防を越流したのである。この地盤の沈下は地殻変動の影響を反映したものかもしれない。また一部には液状化の沈下の影響もあるのかもしれない。いずれにしても広域の地盤の沈下は洪水への脆弱性を増す結果につながった。この氾濫原の中程の秋田配水場の近くで、4本の柱に支えられた上水井戸ポンプの複数のRC建屋がおよそ1°~2°の範囲で傾いた。深さ170 mから200 mまで根入れされた鋼製井戸シャフトが、各々の建屋床の中央ではなく4隅の一つに大きく偏心した状態で固定されていて、そこから最も遠方の

建屋コーナー部に向かって傾いている。四隅の柱の基礎は、それぞれ長さ20 mの中間支持PC杭2本で支えられていて、この杭は有機質粘土層を貫き軽石混じりの砂層に達している。井戸の鉄製ケーシングがストラット（突っ張り棒）として働く一方で、これらのPC杭が有機質粘土層とともに沈下したのであれば5つの井戸建屋の全ての傾きの方向が説明できる。このことは中間支持杭の根入れ深さ20 mと井戸の鋼製ケーシングの最下端の170~100 mの間の地盤のどこかが縮んだ可能性を暗示しているのかもしれない。

Tilted RC housing of pump for Akita clean water well No. 2 at N32.7670°, E130.7786 °: A low lying area east of this housing is found sunken by more than a meter
