[1D06-09] Refining equipment 1

[1D08] Case study on creep damage in boiler super
heater tubes

ボイラー過熱器管不具合事例紹介

Case study on creep damage in boiler super heater tubes

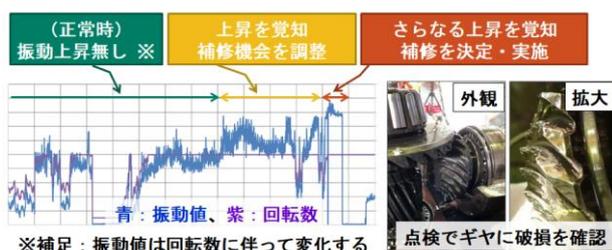
導入の結果、減速機で異常を早期検知した例を図 1 に示す。この減速機はアクセスが困難な場所にあり振動測定が困難なため、従来は機器が運転不可能になるまで不具合を検知することが困難であった。無線振動計を設置したことで異常を早期に検知でき、計画的に補修を行うことで機器停止に伴う装置影響を最小限に抑えることが出来た。

図 1：無線振動計による不具合の検知事例

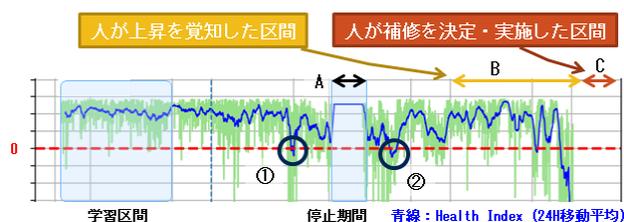
図中で①②で示している部分は Health Index がゼロを下回っているため、何かしらの異常が生じている可能性を示している。人が上昇を覚知出来たのは B の区間、実際に補修を決定・実施したのは C の区間であった。C の区間では補修に伴う装置影響が発生していたが、①のタイミングで不具合を覚知出来ていれば A の停止期間に合わせて補修を実施でき、装置影響をゼロと出来た。

図 2：図 1 の振動データを AI 解析した結果

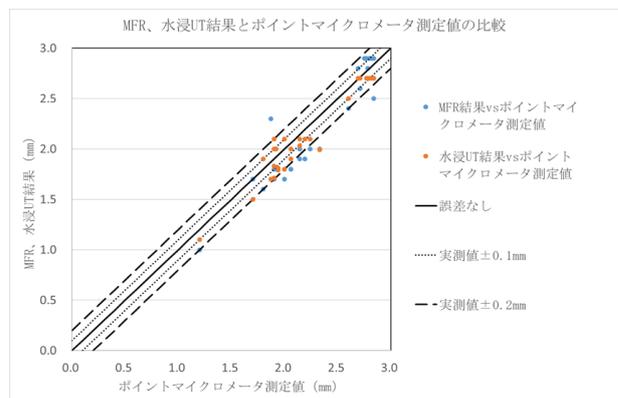
MFRは概ねポイントマイクロメータの測定値±0.2mmの範囲に含まれており、減肉傾向を捉えていることが確認でき、より定量性の高いスクリーニング技術として期待できる(図2)。なお、差異が見られたチューブに関しては、原因を特定することにより、評価方法の改善や、適用限界の見極めを検討中である。

図2 MFR、水浸UTとポイントマイクロメータ測定値比較

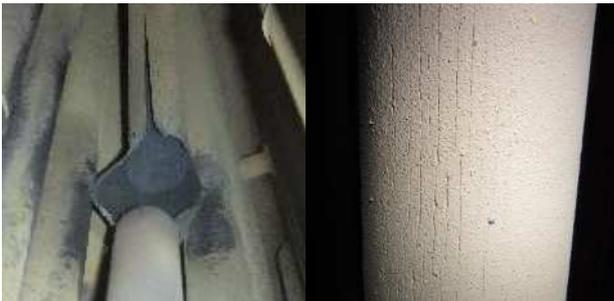
2019年2月17日、当社千葉製油所の運転中の2号ボイラー（定格：104t/h）にて、ドラムレベル低下及び給水量と蒸発量に差が生じていたことから、ボイラー管の漏洩と判断し、2号ボイラーの停止操作を実施した。マンホール開放し内部点検を実施した結果、1次過熱器管に開口（1箇所）を認めた。

図1 過熱器管の開口及びスケールの状況

目視検査を行った結果、スツブロー対向側に開口を認めた（図1参照）。また、管外表面に硬質スケールを認めており、スツブロー対向面側が顕著であった。スケールの表面に長手方向に延びる数本の線状の模様を確認した。

開口に至った推定原因を踏まえ、検査の結果、以下の条件に該当する管について取替を実施した。

○ 管外表面に付着したスケールに長手方向の線状の模様を確認した管。

○ 肉厚測定において、補修基準以下の肉厚を確認した管。

○ 内径変化率の増加を認めた管。

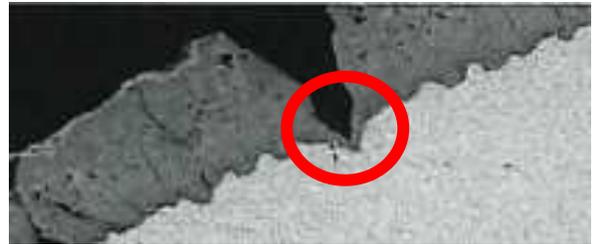
管外表面スケールの厚みはスツブロー対向側が最も厚く1mm程度、そこから周方向に段々薄くなり、スツブロー対向面の反対側では0.1～0.2mm程度であった。対向面の硬質スケールは、鉄皮露出に至る割れを確認した。（図2参照）

図2 スケールの割れによる鉄皮露出部（断面観察）

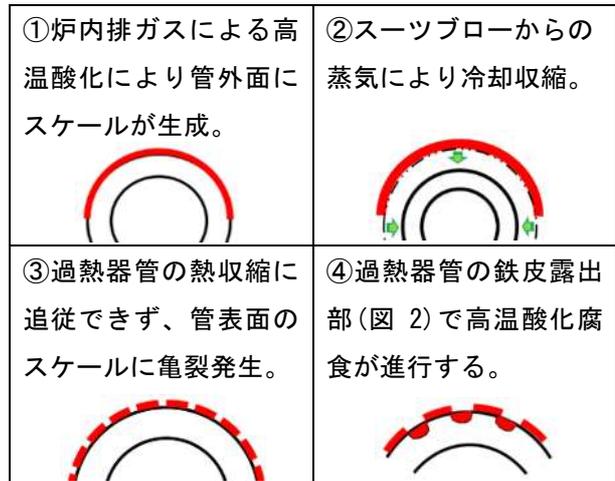
今回、以下のメカニズムによって過熱器管が減肉し、減肉箇所でのフープ応力が増加し、材料のクリープ損傷により開口・漏洩が発生したと推定した。

図3 過熱器管開口のメカニズム

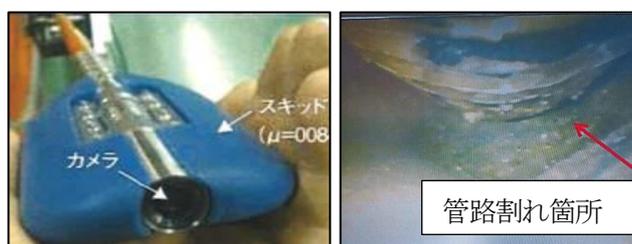
事前に既設管路の点検を行い再使用可否の判断を行った。点検方法は、協力会社が独自に開発した、ケーブルと管路の三日月形隙間で安定した位置を確保できる特殊小型カメラを挿入して行った（写真-1）。管内壁の損傷や土砂の混入具合を観察でき、点検の結果 1 箇所のみ管路割れを発見して補修を行った。

（写真-1 特殊カメラ写真、管路内画像）

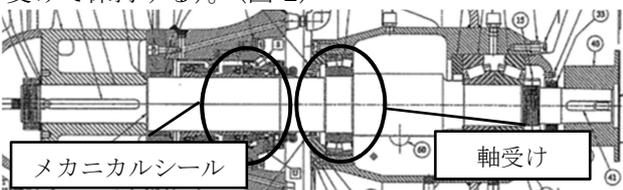
メカニカルシールから異音及び内部洩れが発生した。原因は、メカニカルシール内部軸受け(図-1)がフラッシング液に含まれる硫酸により腐食減肉し破損したためである。内部軸受けのタイプを変更したが、解決には至らず、さらなる対策として内部軸受けのない構造に変更した(本体のシャフトを分割型から一体型に変更し、シャフトをケーシング側軸受けで保持する)。(図-2)

図-2 変更後の構造
