# 電圧誘起劣化加速試験により移動した太陽電池窒化膜表面における Na 分布の詳細評価

Detailed analysis of Na distribution on SiN<sub>x</sub> film surface of solar cell migrated by potential induced degradation test

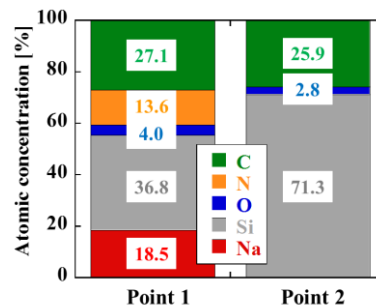
図 2 窒化膜表面の SEM 画像および EDX 組成分析結果

図 2 は-2000 V において 6 h の PID 加速試験を行った太陽電池窒化膜表面の(a) SEM 画像および(b) SEM 画像中の各ポイントにおける EDX 組成分析結果である。窒化膜表面のテクスチャー構造は凸部(Point 1)において、点状物質が存在し Na が検出された。また凹部(Point 2)では点状物質は確認出来なかった。テクスチャー形状に起因して Na の分布が生じると考えられる。詳細は当日合わせて報告する。

(a) セル窒化膜表面 SEM 画像
