## 益城町復興計画における活断層の位置づけ

### Consideration of existence of active faults in the Reconstruction Plan of Mashiki Town

# 益城町市街地内における活断層の位置

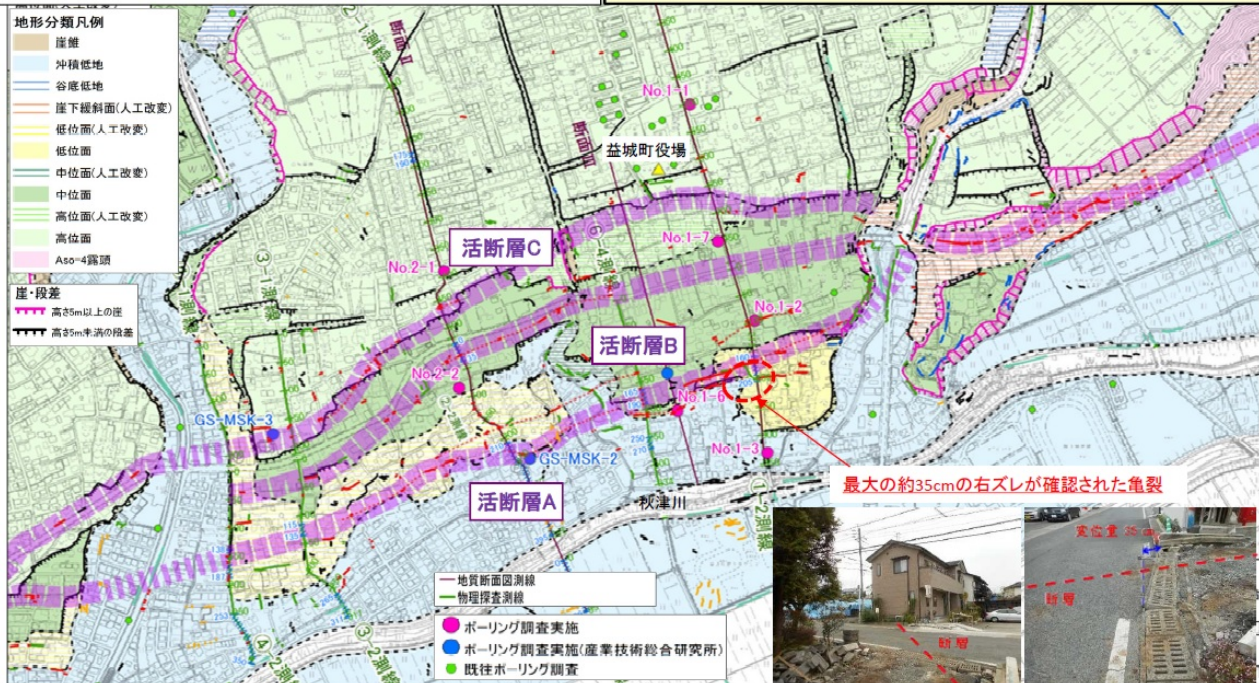
- 益城町市街地において、3本の活断層(A・B・C)が存在。
- 今回の地震では、**活断層Aが主体に活動し、益城町市街地では、最大35cmの右ズレ及び最大15cm程度の上下変位(南落ち)を確認。**  
(活断層B,Cのズレは活断層Aに比べて微量)
