「福島第一原子力発電所使用済燃料プールからの燃料取り出しに向けた取り組みについて」

(1) 各号機 プール燃料取り出しに向けた全体計画

(1) Master Plan toward Spent Fuel Removal from the Spent Fuel Pools of Fukushima Daiichi Nuclear Power Station

<sup>1</sup>東京電力ホールディングス株式会社

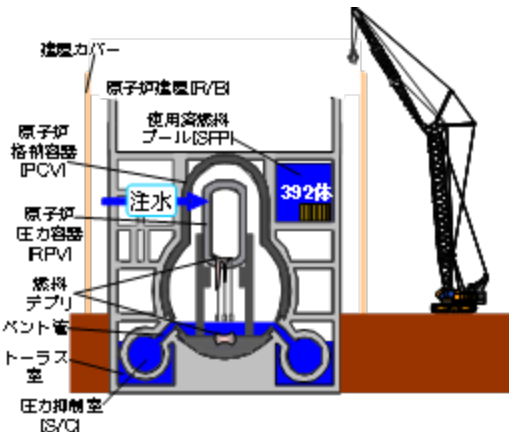
図2 1号機現状イメージ

水素爆発により原子炉建屋上部が損傷した福島第一原子力発電所1号機からの放射性ダストの飛散を抑制するために2011年10月、建屋カバーを設置した。その後、原子炉の安定冷却の継続等により放射性ダストの放出量は大幅に低減したことから、2015年4月より建屋カバーの解体に着手した(図2)。建屋カバー解体後は、水素爆発により原子炉建屋最上階に堆積した瓦礫の撤去、プール燃料を取り出すための架構・設備（以下、燃料取り出し用カバー等）を設置する計画である（図3）。

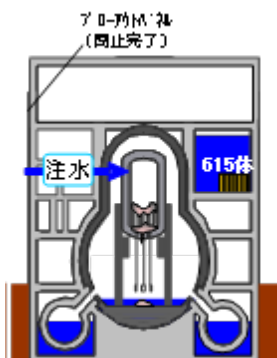
図4 2号機現状イメージ

水素爆発が発生しておらず原子炉建屋は健全であるものの炉心が損傷しているため、周辺の放射線量は高くなっている（図4）。プール燃料取り出しに向け、今後、健全な建屋上部を解体し、燃料取り出し用カバー等を設置する計画である（図5）。

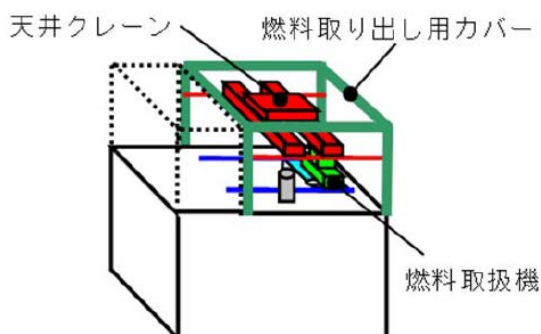
図5 2号機燃料取り出し用カバー等イメージ

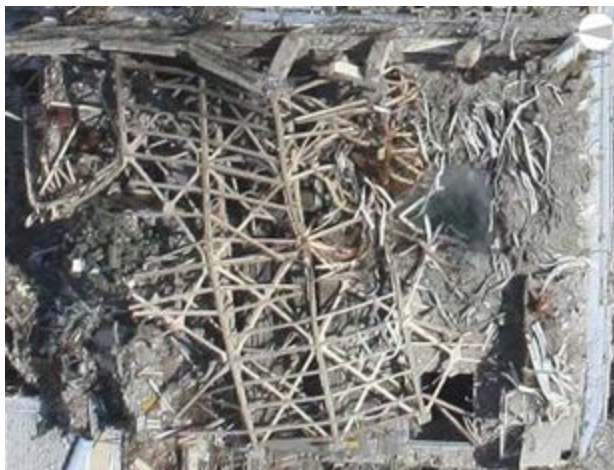
図6 3号機オペフロ大型瓦礫撤去開始前の状況

3号機は原子炉建屋で水素爆発が発生し、建屋が損傷した。損傷は他号機と比較し大きかった。2011年9月から水素爆発により原子炉建屋最上階（以下、オペフロ）に堆積した瓦礫の撤去を進め、2013年11月に完了（図6,7）、その後にオペフロの線量低減を目的に除染および遮へい体設置に着手した（図8）。除染は2016年6月に完了、現在は遮へい体設置を進めている。

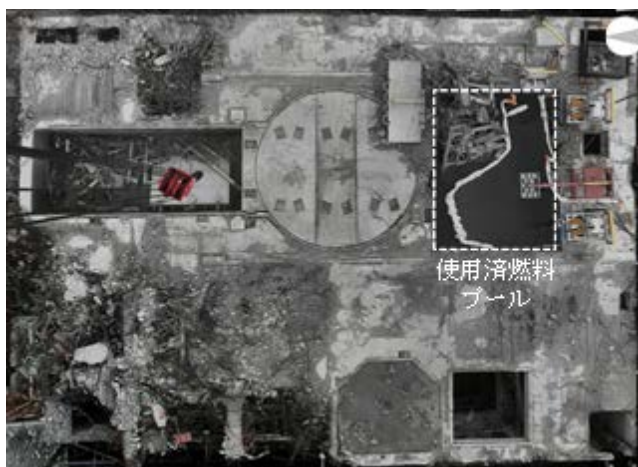
図7 3号機オペフロ大型瓦礫撤去完了後の状況

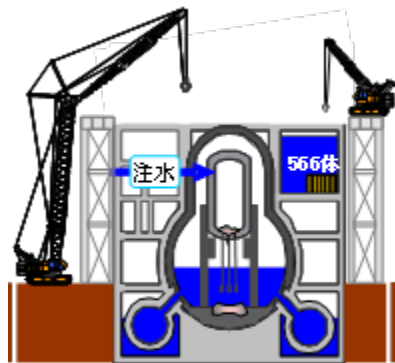
図9 3号機現状イメージ

オペフロ大型瓦礫撤去完了後、使用済燃料プール内にも大型瓦礫が堆積していることを確認し、線量低減と並行して使用済燃料プール内大型瓦礫撤去を実施、2015年12月に完了した。今後、燃料取り出し用カバー等の設置を進め、プール燃料取り出し開始を目指す（図9,10）。

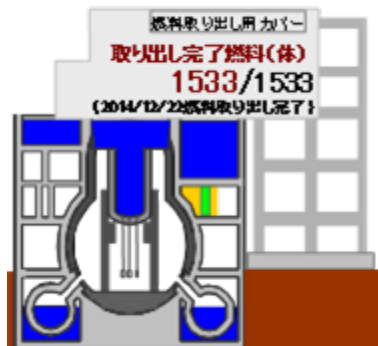
図11 4号機現状イメージ

原子炉建屋で水素爆発が発生したが、他号機と比較し放射線量が低い状態であったため、他号機に先行してプール燃料取り出しを2013年11月から開始し、順調に作業を進め、2014年12月には全ての燃料(1533本)の取り出しを完了した(図11,12)。多くの瓦礫が散乱していた使用済燃料プールから、瓦礫を撤去し、プール燃料を順調に取り出したことは、今後のプール燃料取り出しに向けて大きな実績となった。

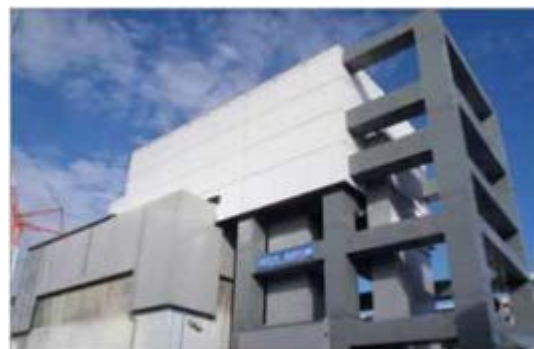
図12 4号機燃料取り出し用カバー等イメージ
