## 断層変位に対するリスク評価に係る調査・検討 ～2016 年熊本地震で出現した地表地震断層の構造物に対する影響～

Investigation and Consideration about Risk Evaluation by Fault Displacements for Nuclear Facilities  
-Structure Damage on Surface Faulting of 2016 Kumamoto Earthquake-

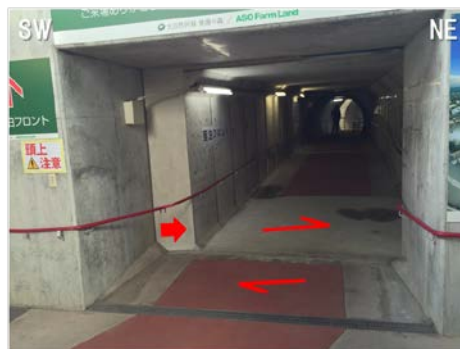
- ・ほぼ全域の地表地震断層の、その極近傍の建物被害調査によると、断層直上でも、新しく耐震性に配慮した建物（RC べた基礎、バランスが取れた多くの耐震壁など）には、大きな被害が見られていない<sup>[1]</sup>。
- ・地盤変状が建築物被害に影響を及ぼす構造的なメカニズム（基礎が破壊し、1 階柱脚に強制変位が作用すること等）に着目すると、上部構造を崩壊に至らせるような基礎被害は、益城町における通り悉皆調査では限定的であった<sup>[2]</sup>。
- ・鉄筋コンクリート造と考えられる建物で床や柱に局所的な損傷はあるものの著しい耐力の低下は見られず建屋内の空間は被災後も確保されている。
- ・コンクリート造の地下通路では数十 cm の横ずれ変位を受けたが、通路の空間は概ね確保された（右写真：復旧後に撮影）<sup>[3]</sup>。
