# BWR 压力容器下部構造物と熔融金属物質の反応による熔融物の流出挙動

## Reaction behavior of BWR lower head structure and molten metals

<sup>1</sup> 日本原子力研究開発機構

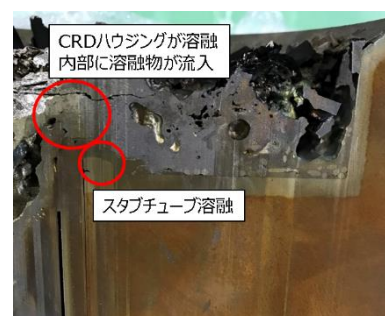
Fig.1 試験後 CRD 試験体断面図

試験結果では、CRD 構造材は単体の融点よりも低い温度（約 1100℃～1200℃）で金属デブリと反応して熔融、破損することが判明した。また、CRD 内部に熔融物が流入する様子が観察され、SA 時における下部ヘッドの破損では CRD 構造物が優先的に破損することが推測された。試験体断面の組織観察及び状態図の比較から、CRD のハウジング及びスタブチューブがそれぞれ熔融金属デブリ中の Zr との Zr-Fe、Zr-Ni 共晶反応を起こし、熔融・破損することが判明した。
