沖縄県の世界遺産、園比屋武御嶽石門の保存修復－モルタルによる穴埋めとシリコン樹脂塗布から30年経過後の現状

Conservation restoration of the world heritage of Okinawa Prefecture, Sonohyan-utaki Ishimon - Situation after 30 years since filling with mortar and applying silicone resin.

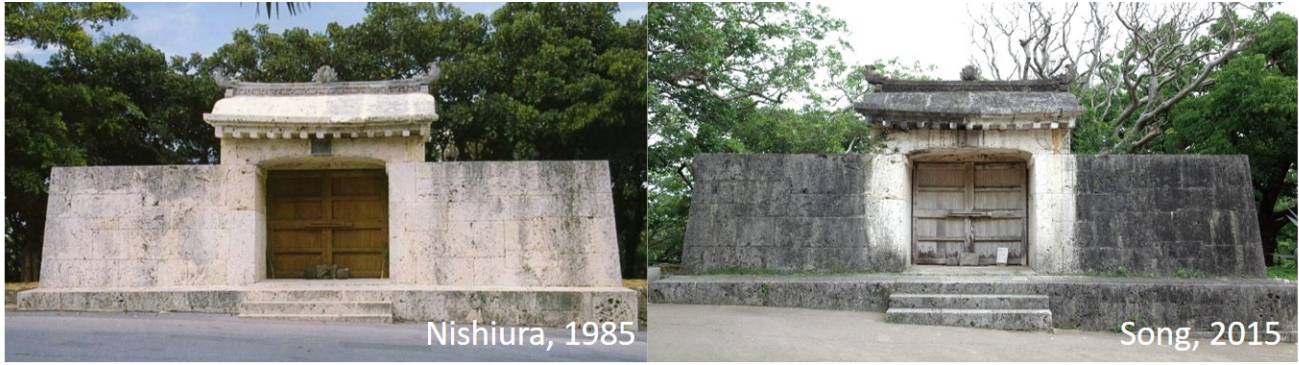
沖縄の首里城公園内にある園比屋武御嶽石門は「琉球王国のグスクおよび関連遺産群」の一カ所として2000年に世界遺産に登録された。石門とその奥の森を園比屋武御嶽といい、琉球王国の国王が外出するとき安全を祈願する礼拝所として使われてきた。1519年に琉球石灰岩で建てられ、1933年には旧国宝に指定されたが沖縄戦で大破され、1957年に復元された後に解体修理し1986年に完成し、1972年国指定建造物になった。解体修理時には古い屋根石を使用した。この際にクリーニングや撥水性シリコン樹脂の含浸や表面の穴埋めを行った。現在は図1でも確認できるように、石門全体の色は黒っぽくなり、屋根（右側が古屋根材を使用したところ）の部分の穴埋め箇所とオリジナル石材とは色の差が目立つようになっている。穴埋めとシリコン樹脂塗布から30年後の状況を色彩計を用いて定量的に把握し、今後の修理処置に役立てられることを本研究の目的とする。

Fig. 1. After completing conservation restoration work of Sonohyan-utaki Ishimon (left) and situation of thirty years later (right).

分光測色計による測定の結果、修復当時は石灰岩の色が明るく、屋根部分に修復材とほぼ同じ色だったが、30年後は変色速度や状況が異なり、修復材の方は灰色に、本来の石材はより黒色になっている箇所が多かったことが分かった。園比屋武御嶽石門の屋根の下で観測された年間平均気温は24℃、平均湿度は81.5%で、高温多湿な亜熱帯気候の特徴が見られた。冬季の平均気温も22.1℃で、湿度も80%に至り、最低気温も8.5℃だった。そのため、植生の成長がとても速く、建物の表面の色に影響を与えた可能性がある。
