滋賀県安曇川の水質に及ぼす花折断層・琵琶湖西岸断層の影響

Effect of the Hanaore fault and Biwako-seigan fault on the water quality of the Ado river in Shiga Prefecture

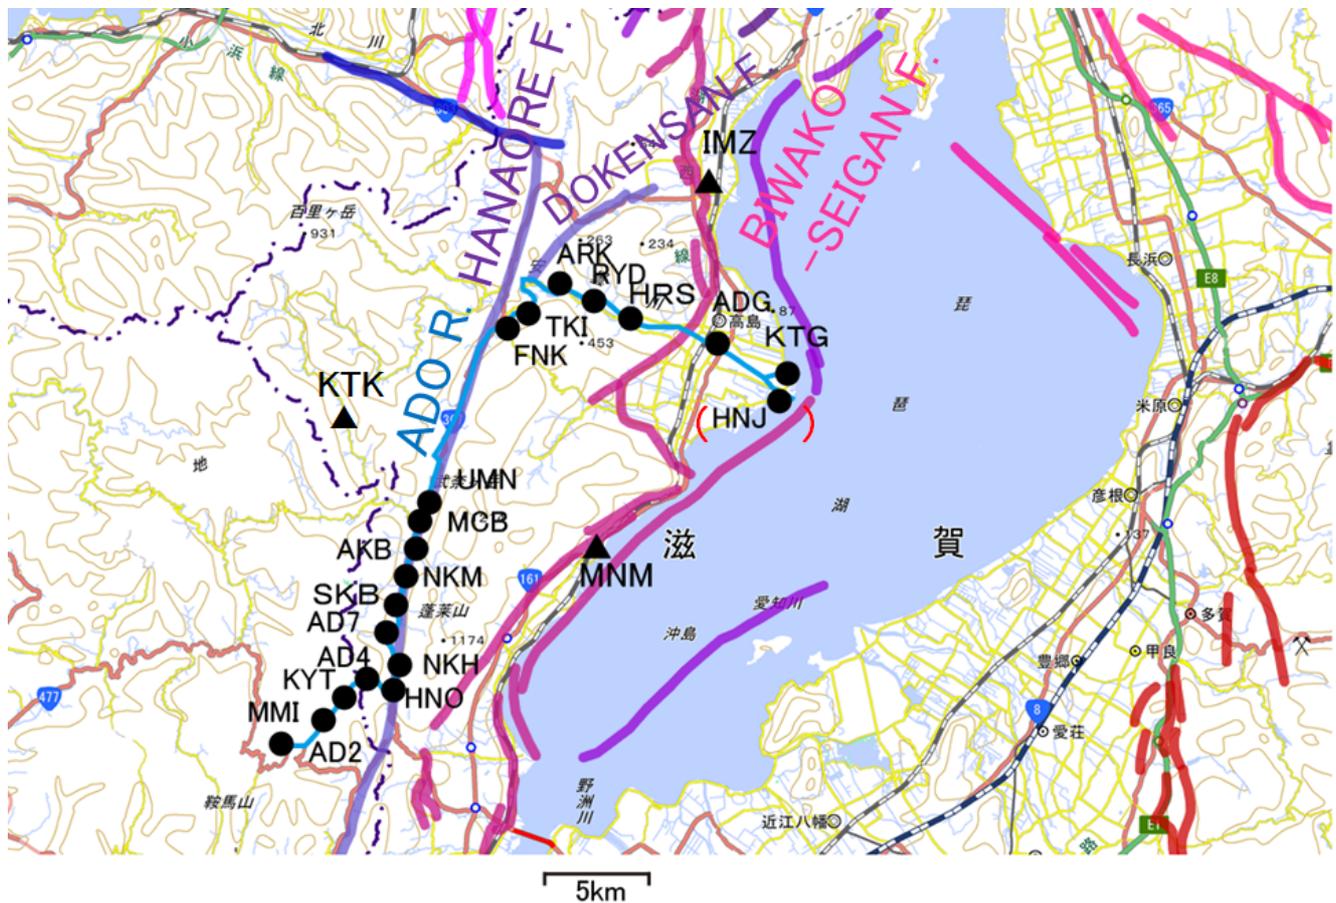
図1：2018年8月12～14日の安曇川の水質調査地点(●)と気象庁の気象観測点(▲)。活断層データベース(産業技術総合研究所,2019)の図に加筆。背景の地図は地理院地図(国土地理院,2019)。

滋賀県西部(湖西地域)にある安曇川は、延長約60km、流域面積約300km²で、琵琶湖に流入する河川の中で、流域面積では第1位、長さでは第2位の河川である(琵琶湖流域研究会, 2003)。安曇川は、京都市北東部の丹波高地の百井峠付近に発し、北東に10km程度流れた後、花折断層と合流して同断層沿いに30km程度北上した後、東に折れて(花折断層から離れて)20km程度東進し、途中で琵琶湖西岸断層を横断した後に琵琶湖に流入する(図1)。このように安曇川は、滋賀県西部の2大断層である花折断層・琵琶湖西岸断層と位置的には密接な関係を持つ。他方、安曇川流域は、滋賀県内の大規模河川としては、最も開発されていない所で、自然河川の性格を比較的良好に残しているとされる(琵琶湖流域研究会, 2003)。したがって、河川水の水質形成における活断層の寄与を研究する上で適した河川と言えるだろう。

気象庁の雨量観測点のIMZ(今津)・MNM(南小松)の2つの観測点(図1)で13日間降雨がなかった後の2018年8月12日～14日に、安曇川上流から河口付近までの20点で河川水の水質等現場測定および水のサンプリングを行った(水質空間調査、図1)。測定可能な場所では、河川水流量の測定も行った。ただし、8月12日にはIMZで19mm、8月13日にはMNMで7mmの降雨があった。また、KTK(朽木平良)では、8月9日に5.5mm、8月10日と11日に0.5mm、8月12日に1.5mm、13日に6mmの雨があった。図1でUMNとFNKの間が空いているのは、この区間で8月12日に一時的な降雨があり、その部分をさけて水質等の測定およびサンプリングを行った為である。また、2018年4月末からほぼ月1回の頻度で、琵琶湖西岸断層を挟む4点(図1のRYD,HRS,ADG,KTG)で水質等調査(水質時間調査)を行った。以上の結果と、過去の安曇川の水質データや安曇川周辺の温泉の水質データ等を比較検討した。
