Refining equipment

### [1D06-09] Refining equipment 1

## [1D06-09] Refining equipment 1

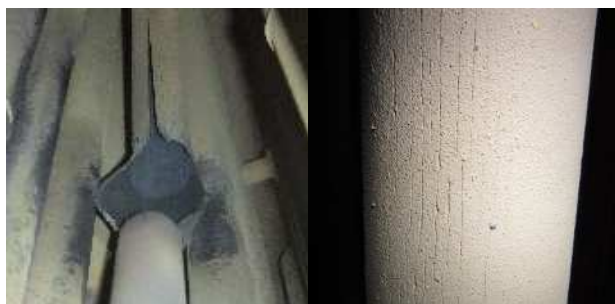
2019年2月17日、当社千葉製油所の運転中の2号ボイラー（定格：104t/h）にて、ドラムレベル低下及び給水量と蒸発量に差が生じていたことから、ボイラー管の漏洩と判断し、2号ボイラーの停止操作を実施した。マンホール開放し内部点検を実施した結果、1次過熱器管に開口（1箇所）を認めた。

図1 過熱器管の開口及びスケールの状況

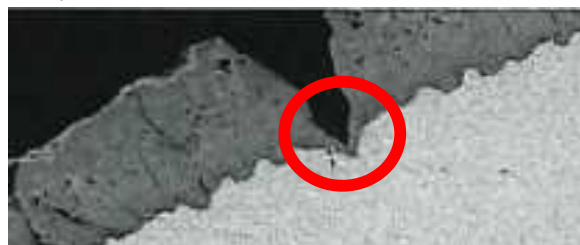
図2 スケールの割れによる鉄皮露出部（断面観察）

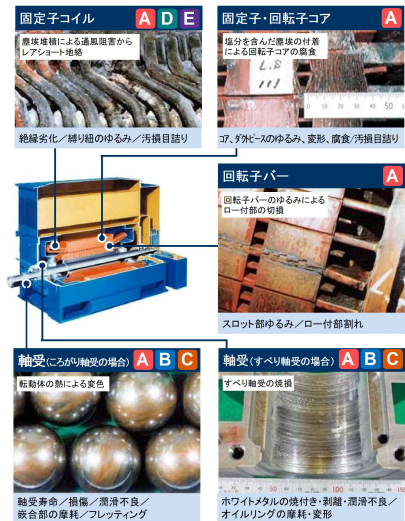
電動機の劣化部位と傾向監視項目

診断を行うと、電動機の部品が破損する直前の事象しか捉まえることができません。振動を監視することで、電動機の転がり軸受などの機械的異常や据付系の異常などが診断できます。温度を監視することで、空気・冷却水・油に起因する不適合を未然に防ぐことができます。また、これらを他の管理パラメータと連携して監視することで、原因推定を容易にかつ精度よく行うことが可能になります。絶縁劣化診断の方法として、高圧電動機は放電発生時のマイクロ波と電源波形から見た位相特性で、劣化個所の特定を行います。また、低圧電動機は主絶縁崩壊前のレアショート現象を捉まえ、事前通知を行います。

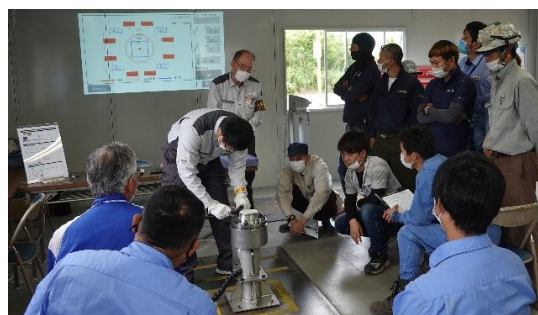
図2 実技講習の状況

図2に、定修前に実施しているフランジ締結教育の一例を示す。講師は弊社の所属であるが、受講者は弊社傘下の作業者ばかりでなく、他の元請け傘下の作業者も多く受講している。なお、実技講習後の技量判定では、ボルディング・シミュレータメーカが設定している合格ラインに達しない作業者がいる場合には再トライを行うこととし、レベルアップを図る教育を行っている。プラント業界で働く作業者は流動性があることから、業界全体のレベルアップは業界としての財産となりうる。日本メンテナンス工業会(JAMSEC)では「フランジ締結検討WG」を発足させ、会員企業から7社のメンバー構成により、業界として取り組むべきことについて議論を重ねている。現時点では、弊社の教育資料や教育内容を工業会に提供し、工業会の標準となるフランジ締結作業者の教育資料の作成やフランジ締結教育を会員が気軽に受講できるしくみについて検討している。受講修了者は工業会からフランジ締結教育受講証が発行され、その受講証により特別な場合を除いて設備オーナーが実施する教育が免除されるように働きかけたいと考えている。また、教育を通して1人1人がフランジから漏らさないと云う意識が醸造できれば、フランジからの漏えいトラブルや工事の手戻り等も低減でき、業界の発展に寄与することを期待したい。
