### [1D01-04] Refining equipment(2)

### [1D01] [Invited] Development of robotics technology for new plant operation and maintenance under digital twin environment

## [1D01-04] Refining equipment(2)

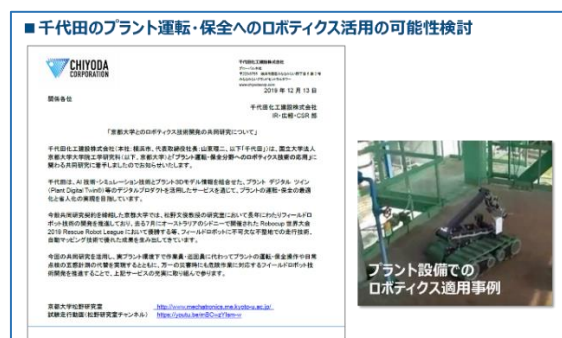
図-5：京大とのプラントでのロボティクス活用検討

上記の経緯から、弊社は京都大学・松野研究室とプラントでのロボティクス活用での共同研究を進めてきた。長年京大松野研で研究開発を進めてきた災害時のレスキューロボットをプラント運転操業において、恒常的な自律巡回監視と、緊急時対応のデュアルユース活用を目指している。

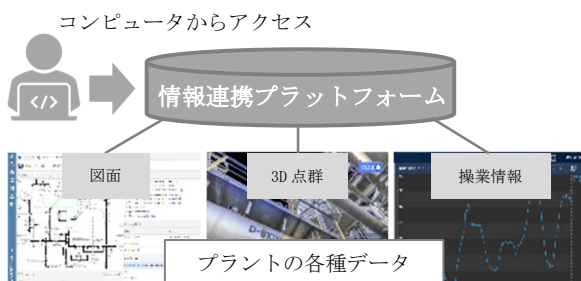
図1 情報連携プラットフォームのイメージ

そして、まずはデータの集約方法の立証のため、3D点群ビューワを用いた情報連携プラットフォーム(図1)のプロトタイプを構築し、検証を行った。

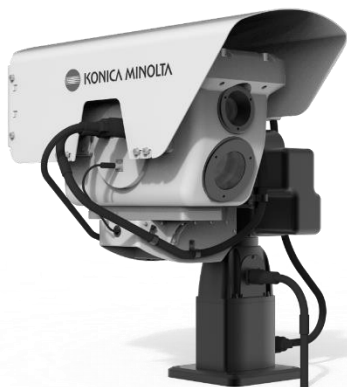
図.1 ポータブル機「GMT1」外観

従来の固定防爆仕様の「GMC1」、ポータブルタイプの「GMP01」に加え首振り機構を有するパンチルトタイプの「GMT1」をラインナップに加えた。

光学的な構成は従来機と同じものを採用することでこれまで蓄積してきた画像処理技術をそのまま活用できる仕様となっている。システムはカメラ部と制御Box、計器室など監視を行う部屋に設置する制御表示PCから構成されている。

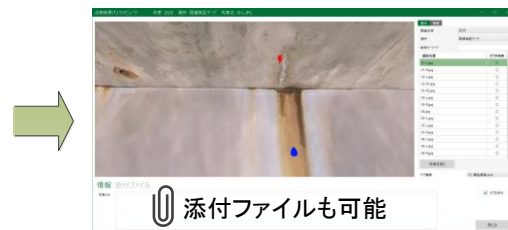
損傷情報の  
データベース設定

図面の取り込み  
撮影位置の設定

損傷情報の入力  
(写真上に空間タグの配置、損傷情報入力)

損傷一覧出力、検索  
損傷情報の分析

本システムは、図面、撮影写真、点検情報を一元的に管理できるシステムである、点検情報 DB は、様々な構造物に対応するためユーザー側で自由に設計できる。入力された損傷データは、任意の条件でデータ抽出が可能であるため、損傷状況の分析が容易となり修繕計画立案の素材としても活用できる。また、本システムは、パノラマ写真だけではなく、通常のデジタル写真も同じように管理できる。

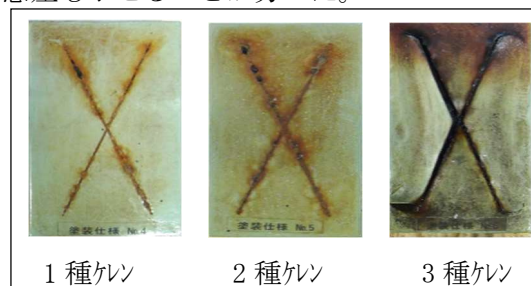
図3. 腐食加速試験20日後腐食状況

図3に素地調整の異なる同一塗料の加速試験20日後の状況を示す。この結果、腐食状況は一般的な耐食性の順位通り1種→2種→3種ケレンの順に悪化し、本試験で、耐食性の有意差も示せることが分った。

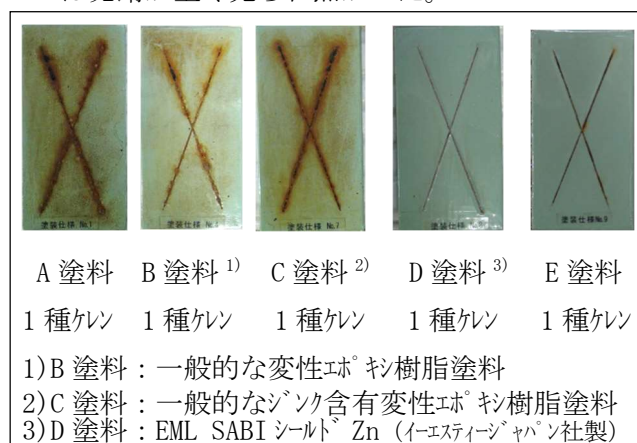
図4. 各種塗料腐食加速試験20日後腐食状況

上記の結果、本加速試験の有効性が示せたため各種塗料の試験を行った。図4に加速試験20日後の状況を示す。この結果、各種塗料の優劣を見定めることができた。中でもD塗料【EML SABI シールド Zn (イーエスティージャパン社製)】は発錆が全く見られ無かった。

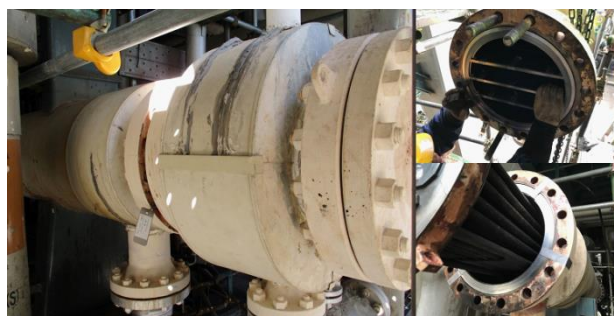
写真1

また2019年8月より太陽石油株式会社四国事業所においても8基の熱交換器に実装し非常に良好な結果を得ており、状況を図3実装機器一覧および写真1に示す。
