Refining equipment

[2D01-2D06] Refining equipment (4)

## [2D01-2D06] Refining equipment (4)

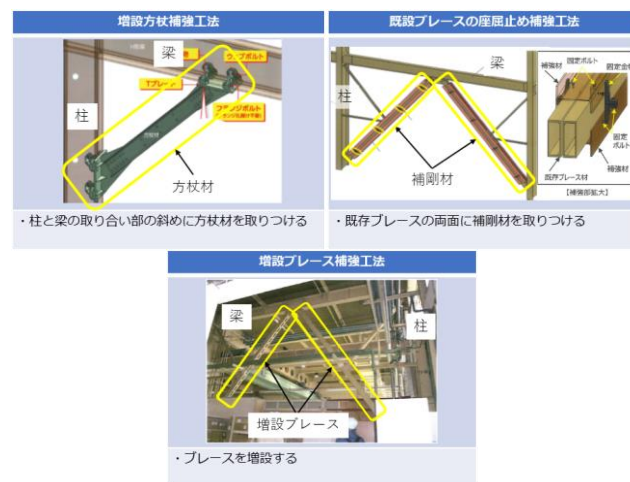
図1. 耐震補強工法 概要図

耐震補強部材の接合方法を全て高力ボルトによる摩擦接合とすることで無溶接化することができた（図-1）。
