S wave seismic reflection and microtremor surveys on the Shikano fault appeared in the 1943 Tottori earthquake

*Takao Kagawa¹, Tatsuya Noguchi¹, Koji Yamada², Tetsuya Takameoto²

1. Faculty of Engineering, Tottori University, 2. Hanshin Consultants Co., Ltd.

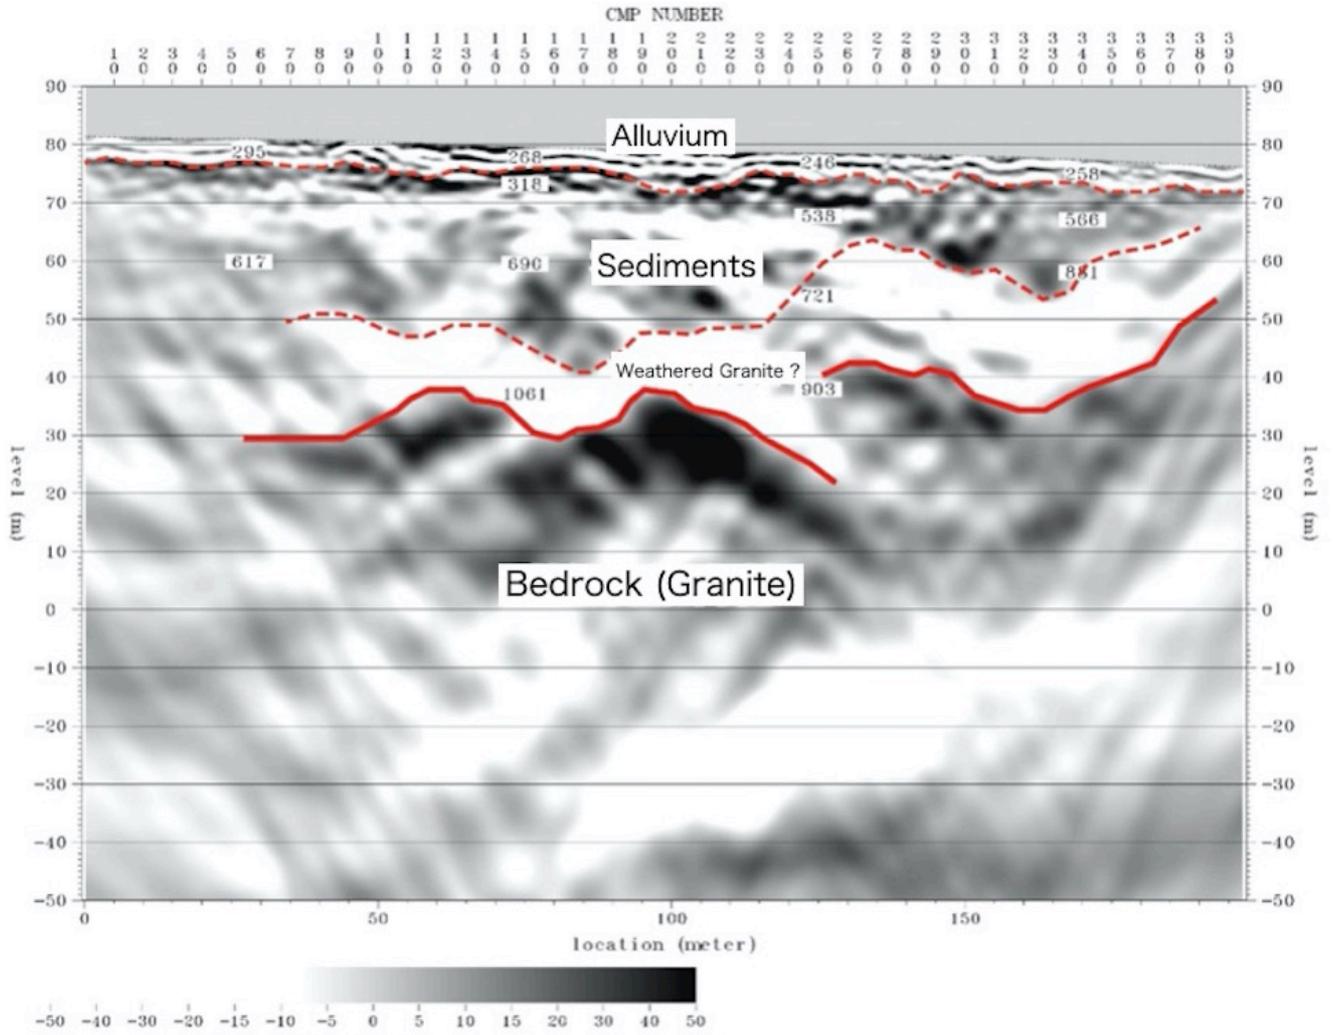
得られデータに一般的に反射法解析処理を施したS波反射断面 (図) からは、鹿野断層に相当するCMP番号 (200) 付近で表層部の乱れが確認されたが、鹿野断層が横ずれを主とするため明瞭な段差構造は見られなかった。深さ45mあたりに強い反射面が確認され、速度解析によって得られたそれ以浅のS波速度から、この反射面が常時微動探査から得られた卓越周期に対応しているものと考えられる。また、反射法探査で得られたデータの多チャンネル表面波探査 (MASW) 解析による位相速度と微動アレイによる位相速度も良く対応しており、反射断面で得られた浅層地下構造を常時微動を用いて周辺に外挿することで、より広範囲の地下構造をモデル化することが期待される。
