深層崩壊発生斜面における崩壊面の発達と小崖地形の関係 The Relationship between the Development of Slip Surfaces and Small Scarps on Deep-Seated Catastrophic Landslides

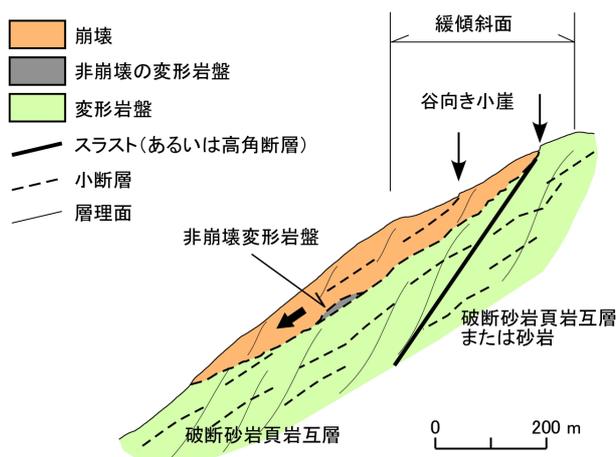
岩盤内部では、主に頁岩内に発達する小断層の脆性破砕帯でクリープ性の単純せん断が進行し、崩壊面となる弱層が形成されたものと考えられる (図参照)。また、崩壊前の地表には高さ数メートルの小崖が形成されており、崩壊の頭部とほぼ一致していた。これらのことから、岩盤内で断続的だった小断層でのせん断が発生し徐々に連結することで地表に露出したと考えられる。また、スラスト面や高角の断層面など、比較的大きな面構造は、頭部や側部の規制面になったものと推定される。赤谷に隣接する河原樋、長殿の深層崩壊斜面においても赤谷と類似する点が多く、同様の地形地質構造を有していると考えられる。

深層崩壊の発生箇所を事前に予測するには、崩壊発生前に地表面に現れる小崖等の微小な地形を把握することが有効と考えられる。また、近年、航空レーザー測量 (LiDAR) データの取得により高精度な地形情報を得ることが可能となってきた。しかし、山地の比高が大きく、かつ異方性の強い付加体堆積岩類が分布する地域では、大規模な重力性変形が進行し、二重山稜や小崖などの特徴的な地形が広域に渡って発達する機会が多いことから、変状地形の把握だけでは深層崩壊発生箇所を特定することは困難である。また、深層崩壊の発生箇所だけでなく、規模や発生時期等を予測するには、内部地質構造と表面地形の関係を明らかにした上で、地形的特徴を何らかの基準で差別化する必要がある。本研究では、平成23年の豪雨により紀伊山地で発生した深層崩壊斜面 (赤谷) を対象として、地形地質的特徴を明らかにするとともに、崩壊面と小崖地形との関係について検討した。
