2014年8月豪雨で発生した広島市の土石流災害における土砂堆積量の分布特性

Characteristics of sediment deposition distribution in debris flow disasters in caused by heavy rain in August 2014 Hiroshima, Japan

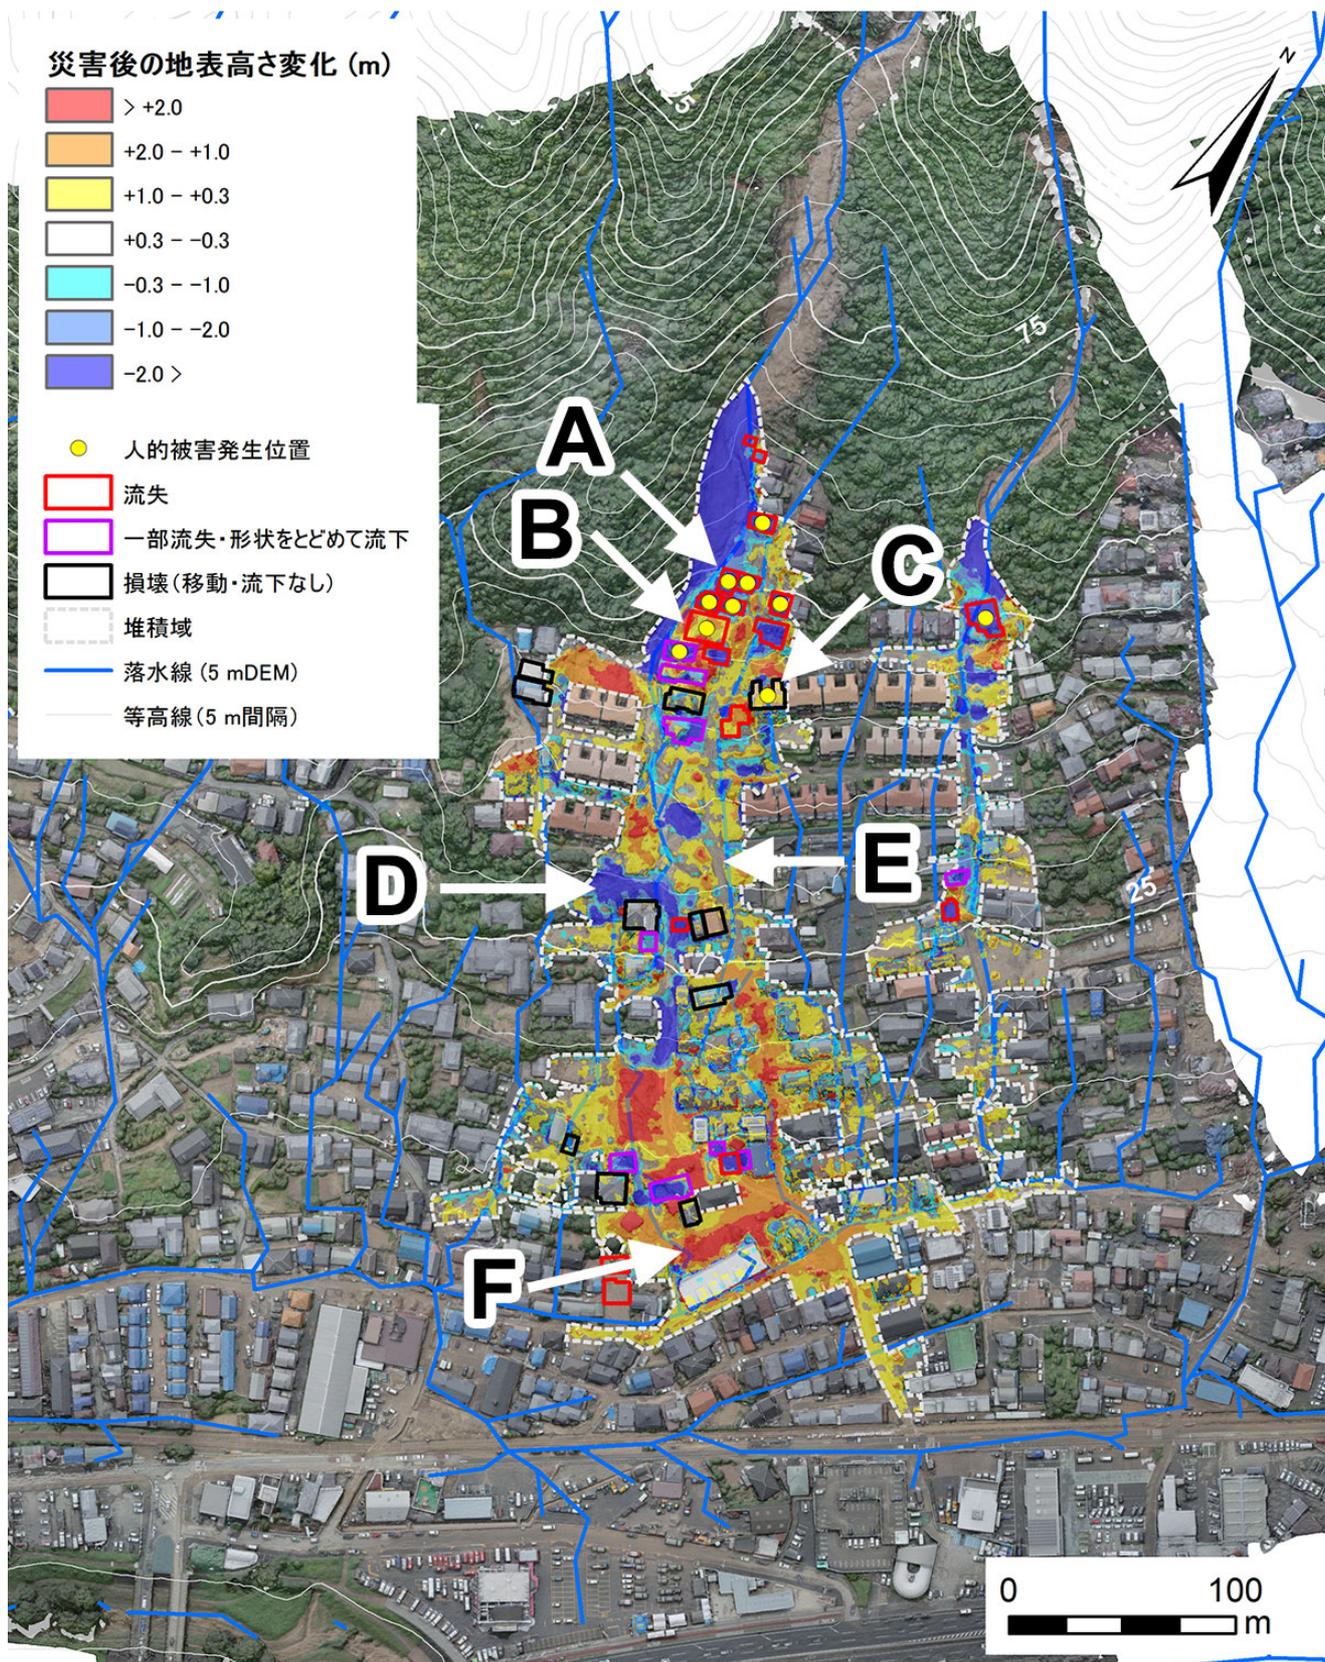
得られた結果のうち、八木3地区を図示する。中央部に落水線が近接して2本あり、約25 m幅の広い主流路となった。上下70 mの区間に分布する7棟が流失し、20名の犠牲者を生じた（A）。この並びの最下流部にあ
る住宅では、建物の一部が形状をとどめたまま下方に移動し、2名の犠牲者を生じた。また、この住宅の並び
の中間部にあったアパートが土石流により流失したが、災害前空中写真では空き地であったため、DSMの高さ
変化の見かけ上は、堆積にみえた（B）。落水線上に位置する県営住宅の建物では土砂等が流れ込み、1名の犠
牲者を生じた（C）。主流路に隣接する植生域のうち、流路に近い側が侵食された（D）。主流路の流下経路上
に、土砂の堆積厚が薄いエリアがあった（E）。主流路の突き当りにある駐車場には、層厚2 mを超える土砂が
堆積した。オルソ画像では、堆積物は泥状のテクスチャーを示した（F）。
