# 2016年熊本地震における地表地震断層の直上の建物被害と対策

## Building Damage on Surface Faulting of 2016 Kumamoto Earthquake, and Counter Measures

\*久田 嘉章<sup>1</sup>

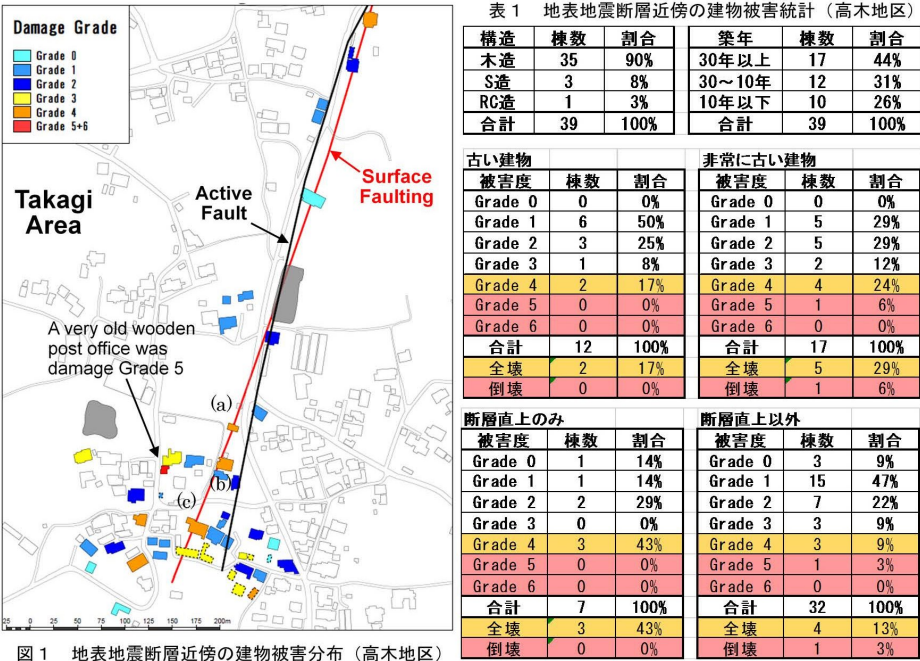
調査例として図1と表1に御船町高木地区の建物の被害分布と統計結果、写真1に建物の被害例を示す。この地区の調査建物数は39棟で、9割は低層木造住宅（2階以下）であった。築年と全壊率（D4以上）の関係では、新しい建物で0%、古い建物で17%、非常に古い建物で29%であった。図1には都市圏活断層図（国土地理院）による活断層と、出現した地表地震断層の位置を示すが、両者は比較的近いが、建物スケールでは一致しない。一方、表1には地表地震断層の直上とそれ以外の被害統計を示すが、前者の全壊率は43%に対して、後者では13%であり、断層直上で被害が集中している。写真1は断層直上の典型的な被害例である。(a)は古い在来木造住宅で、基礎の無筋コンクリートブロックが断層すべりで破壊され、建物が大きく変形・大破している。次に(b)は断層直上の新しい住宅（恐らく軽量鉄骨造）であり、敷地の盛土で断層すべりが緩和されていた。さらにRC造のべた基礎が非常に有効であり、基礎に若干の亀裂があったが、断層すべり変位の影響を遮断し、建物は無被害であった。最後に(c)は非常に古い伝統木造建築であり、独立（束）基礎であるため、断層すべりが建物を変形・大破させているが、建物は変形に柔軟に追随し、倒壊は免れていた。
