## SAR干渉解析による斜面変動検出－四国山地、朝日山地の事例

### Detection of slope deformation by using InSAR analysis - A case of Shikoku Mountains and Asahi Mountains

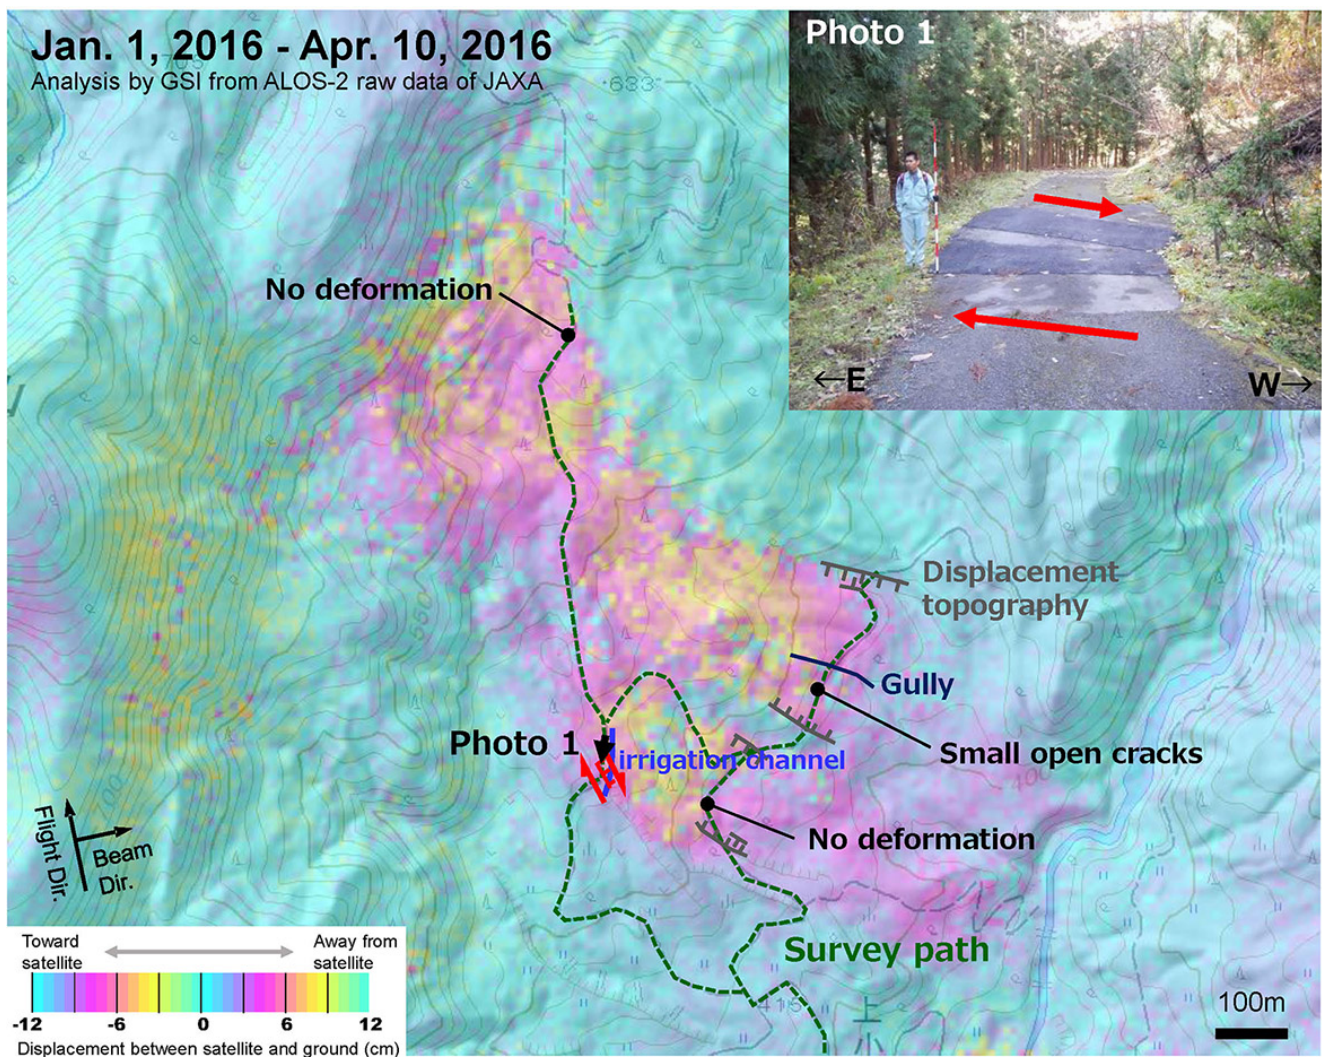
(2) 朝日山地：現地調査した5地点のうち、2地点(AS-1：大江町月布地点、AS-2：西川町上小沼地点)において明瞭な地表変位を確認した。AS-1地点では、2014年9月～2015年6月の期間などを含め、複数時期のSAR干渉画像において継続して広範な位相変化が検出されており、位相変化を横切る林道のコンクリート舗装部において、位相変化が示す変位の向きと調和的な段差・開口亀裂が確認された。AS-2地点は地すべり対策工の対象地すべりで、2016年1月～4月の期間などを含め、複数時期のSAR干渉画像において位相変化が確認されていた。現地では、地すべり土塊の側方崖に位置する位相変化領域縁を横切るアスファルト道路とその脇の用水路において、位相変化の向きと調和的で明瞭な構造物の上下・右横ずれ変位が確認できた(図)。ここでは、少なくとも3回の道路補修痕があり、最新の補修は2016年内に行われた可能性が高く、SAR干渉画像で検出した変動により生じた変位である可能性が高い。
