## 受電設備更新工事の紹介

（西部石油株式会社 工務部計電課電気係） ○河野一憲<sup>かわのかずのり</sup> しみずひでやす<sup>しみずひでやす</sup> 清水秀康

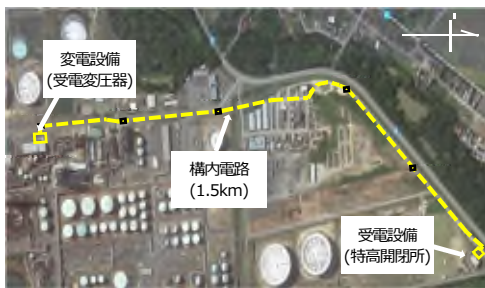
図 1 受電設備配置図

当社の受電設備系統は、110kV 特別高圧開閉所（電力会社との接続遮断器や取引用計器/変成器、避雷器、断路器など）、受電変圧器（110/11kV 変圧器：35MVA ×2 台）、および それらを接続する構内電路（×2 条）の組合せによる 2 回線受電で構成される（図 1）。

- ①受電電圧：3φ3W 110kV 60Hz
- ②受電形態：2 回線受電(常用－予備)
- ③受電設備（110kV 特別高圧開閉所）
  - ・既設：屋内開放形開閉器（キュービクル形）
  - ・更新後：ガス絶縁開閉装置（GIS ユニット）
- ④変電設備（屋外油入変圧器）
  - ：110/11kV 受電変圧器（35MVA ×2 台）
- ⑤構内電路（地中埋設 約 1.5km ×2 回線）
  - ・既設：OF ケーブル（OFZE250sq）
  - ・更新後：CVT ケーブル（CVTSS250sq）
