Thu. Oct 27, 2022

Refining equipment

[1D01-1D04] Refining equipment (1)

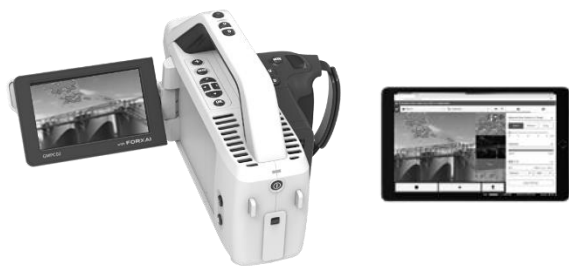
図.1 ハンディ型「GMP02」およびタブレット外観

光学的な構成としては、従来機は長距離を監視する用途の設置タイプの物と同じであった。しかし、実際にプラント内で持ち運んで撮影を実施する経験から、点検用途に於いては、より画角を広げ一気に点検する方が作業効率を向上させることが分かった。

そこで、従来の水平画角 24°から自然な人間の視界と言われている 40°へ広角化させ、より扱いやすい見え感を達成した。また、操作の拡張性、画面の大きさの自由度を得るために、任意のタブレット端末とWiFiで通信できる機能も盛り込んだ。

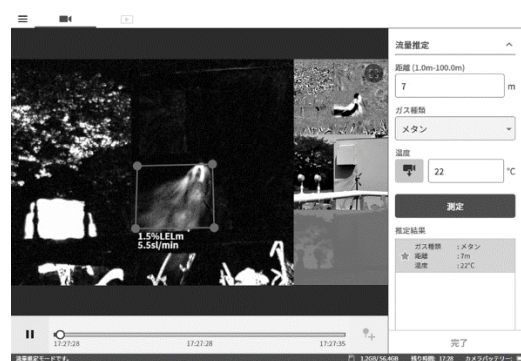
図.2 流量推定結果の表示画面

一方で、流量推定を実施する為には、カメラで得られる情報のほかに、対象物までの距離、対象のエリア、対象ガスの種類を入力する必要がある。軽量で取り扱いやすいハンディ型としての性格上、入力のボタンを詰め込むことは操作性を悪化させることに繋がる。そこで、無線接続したタブレットを入力デバイスとして使用する事で、カメラとしての可搬性と、複雑な入力項目を簡単に入力できる操作性の両立を実現した。

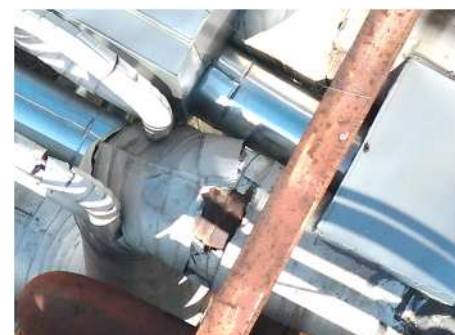
図3 高所配管の目視点検の画像例

ドローンを活用した配管スクリーニング検査について種々の検証を実施した。その結果、ドローンを活用することによって、可視範囲においては足場の設置が無くても高所からの視点により配管点検する有効性が示された。

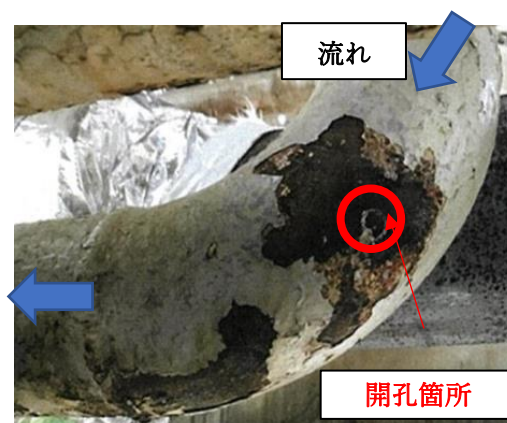
図 1. エルボ配管開孔部

から、当該配管の減肉および開孔においても、内部流体の流れ様式が大きく関わっていると推定される。
