## What are Possibilities of Influencing of the Strong Vertical Impulsive Seismic Motions on the Occurrence of Grate Landslides ?

\*Hroshi Mehara<sup>1</sup>

### 1. Geosystem Research Institute

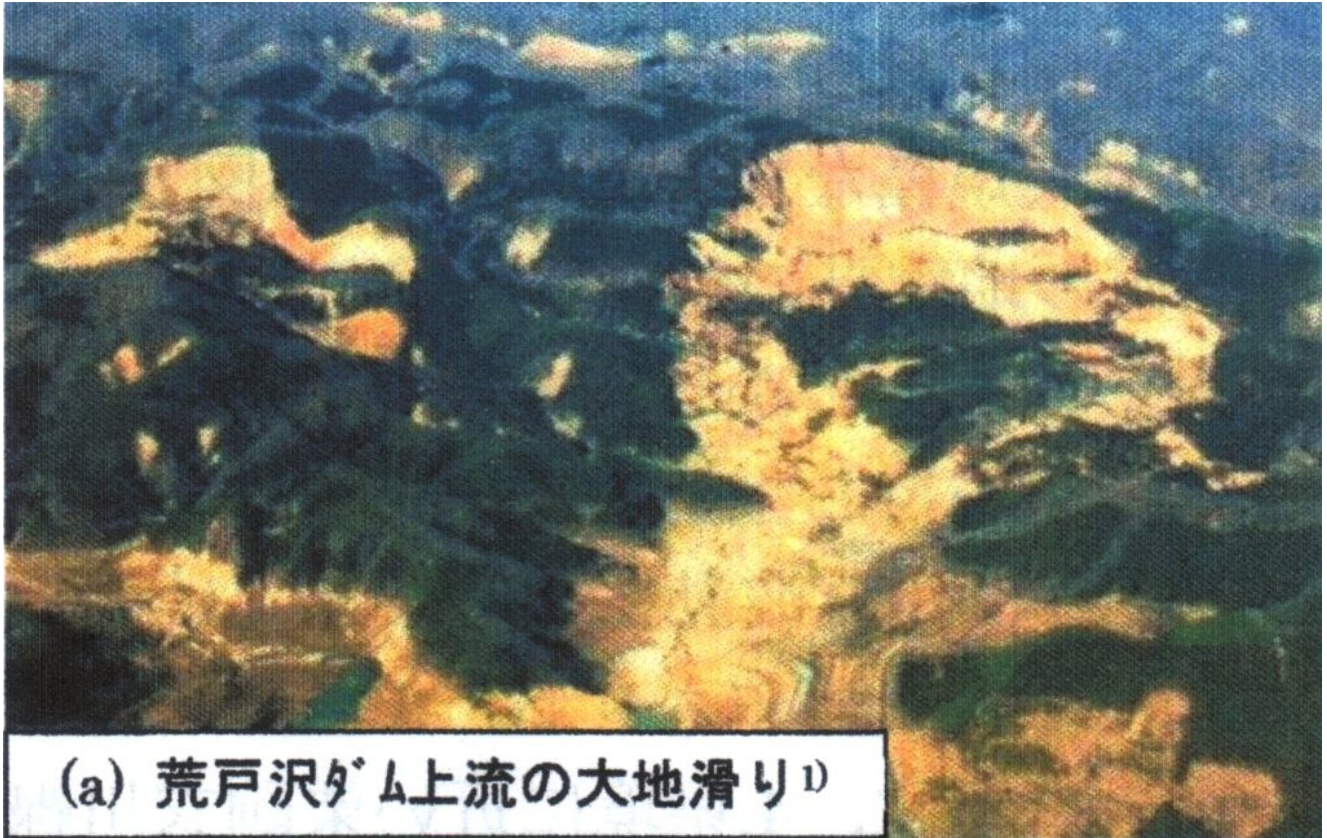
(a) 荒戸沢ダム上流の大地滑り<sup>1)</sup>

(a) 岩手・宮城内陸地震 (2008. M7.2)

以上のような特徴を踏まえて、大規模な地滑りの被害が生じた事例を見直してみる。岩手・宮城内陸地震では荒砥沢ダム上流で大規模な地滑りが生じた(図1(a))。この地震では、1.一の関西の地震計の鉛直震動は3866galの過去最大の記録値が得られた。しかしこの記録の解釈には、ある地層幅を持って地盤が持ち上がるトランポリン効果が想定されている。2.それは鉛直波動による突き上げ作用が地表近くで増幅されたことを連想させる。3.震源断層は鉛直に近い形状で逆断層の動きを示す。4.県境に近い栗駒衣川線沿い河川のブロック護岸に、かなり長い水平亀裂が複数箇所ある。以上の事象から軽石層の存在だけが被害の規模を大きくしたのではなく、巨大な威力の鉛直地震動の影響が加わった事が予想される。

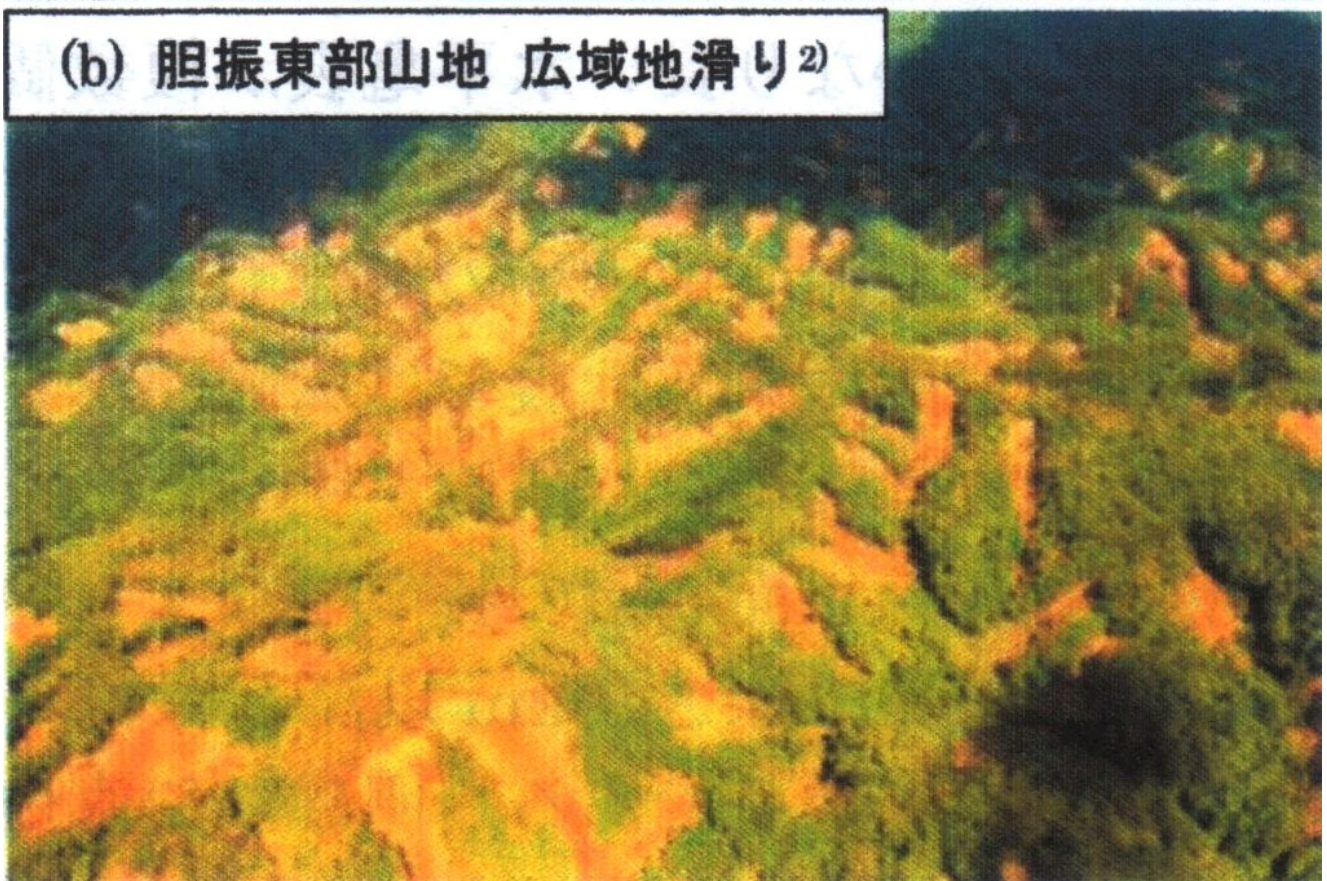
(b) 胆振東部山地 広域地滑り<sup>2)</sup>

(b) 北海道胆振東部地震 (2018. M6.7)

次に北海道胆振東部地震では広範囲に亘り、一定の方向性が見られない、山の斜面の滑り崩壊が生じた(図1(b))。ここでは火山灰層の存在が斜面崩壊の特徴をなすものと考えられている。しかし震源断層は深さ16km以深と深いものの、鉛直面に近い状況で、逆断層の動きが顕著である。明確な鉛直地震動によるとみられる災害事例は未確認であるが、斜面崩壊の形態と震源断層の特性から、強力な鉛直地震動が散在的に作用した可能性は高いと思われる。
