## 水素注入に伴うジルコニウム合金の劣化評価

### Degradation assessment of hydrogenated zirconium alloy

本発表では文部科学省事業原子力システム研究開発事業「原子炉燃料被覆管の安全設計基準に資する環境劣化評価手法開発」の成果のうち、水素化および機械試験を施した Zr-Nb 合金について、金相観察およびEBSD 観察を行うことで被覆管の水素吸収に伴う劣化の評価を試みた。

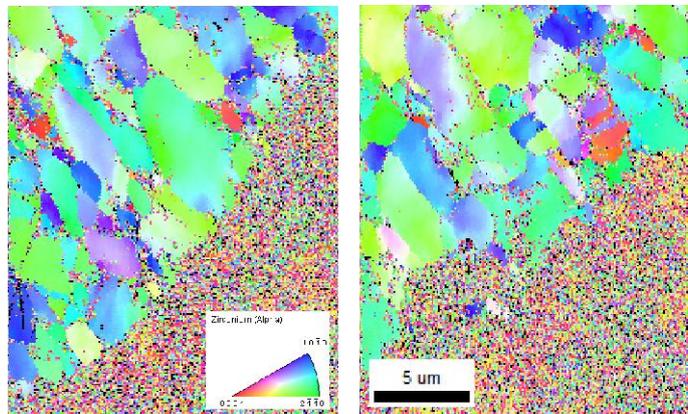
破断面近傍の結晶方位マップを図 1 に示す。鮮明な画像は得られていないが、断面では水素化物の存在により脆性破壊したと思われる比較的滑らかな領域と、延性破壊した粗い領域が見られた。この断面に沿った粒の局所ひずみ量を過去の EBSD 観察結果<sup>[2]</sup>からの評価式で推定したところ、滑らかな領域では 15%程度、粗い領域では 20%程度となり差異が見られた。前者は水素化物に隣接するジルコニウム粒の最大ひずみ量であり、微細構造から水素脆化を考えるうえでの知見となると考えられる。

図 1 Zr-2.5Nb 試験材の結晶方位マップ
