## 高周波超音波による 摩擦攪拌処理を施した高強度タングステン被膜下欠陥検出の試み

Nondestructive detection of flaws beneath friction stir processed high strength tungsten coating  
using high-frequency ultrasonic microscopy

核融合炉プラズマ対向材として提案されている摩擦攪拌処理を施した高強度タングステン被膜の健全性評価技術としての高周波超音波探傷法の適用性を評価した。人為的に欠陥を導入した試験体に対する試験結果は当該欠陥を明瞭に確認出来、またサーモグラフィーによる試験結果とも整合性のあるものであった。

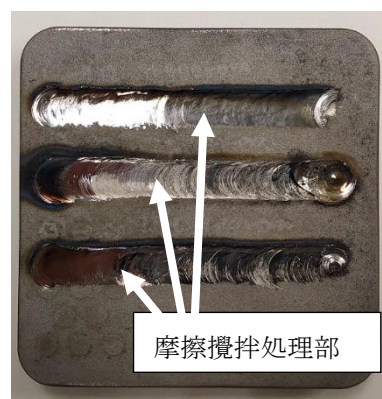
図1 試験体外観

試験に用いた試験体の外観を図1に示す。厚さ約15 mm、大きさ90 mm×90 mmのタングステン平板の表面に3Dプリンティング技術・粉末床溶融結合法により厚さ100~150 μm 直径5および2 mmのタングステンパターンを積層形成した後、真空溶射法により厚さ約0.5 mmのタングステン被膜を表面に形成し、さらに被膜に対して摩擦攪拌処理を施したものである。摩擦攪拌処理部の表面平滑化は行っておらず、また摩擦攪拌処理線下の突起を肉眼で確認することはできない。
