畳み込みニューラルネットワークによる建築物の被災度判定

Damage evaluation of building via convolutional neural network

本研究では、深層学習 (Deep Learning) の手法の一つである畳み込みニューラルネットワーク (Convolutional Neural Network [LeCun 98], 以降 CNN と記す) を用いて、建物の外観の画像データから被害の有無を判定する手法 [肥田 17] について検討する。さらに、CNN による被害判定結果を地図上に表示し、被害の地理的分布を把握する手法を構築する。

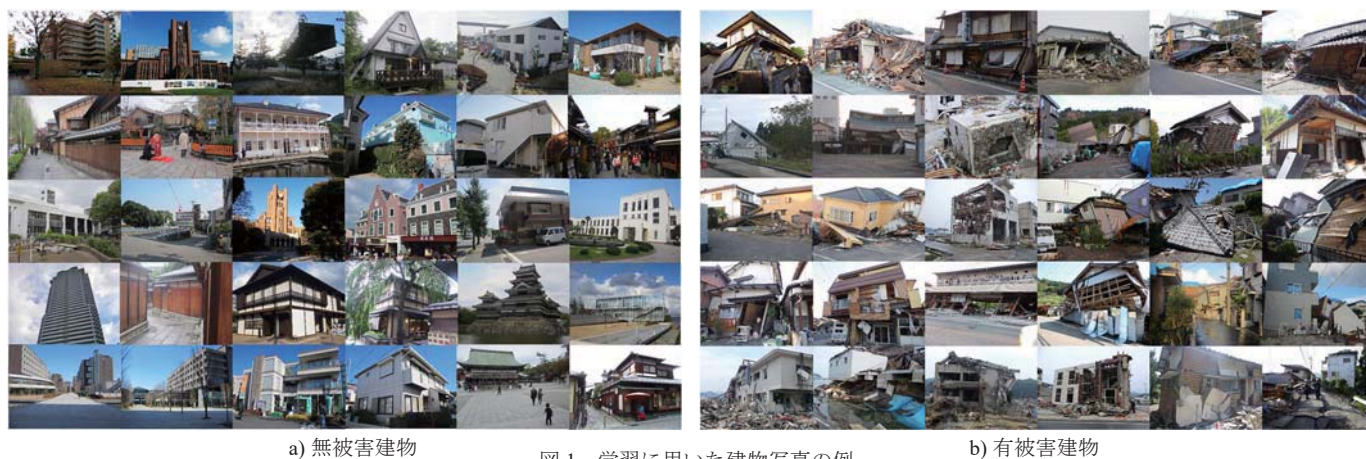
図 1 学習に用いた建物写真の例

本研究で用いる建物画像の例を図 1 に示す。本研究では、木造、RC 造、S 造建物を対象とした。有被害建物の画像群は、2004 年新潟県中越地震、2007 年新潟県中越沖地震、2011 年東北地方太平洋沖地震、2013 年埼玉県越谷市竜巻被害および 2016 年熊本地震時に撮影した写真から構成される。従って、建物被害は地震の揺れによる被害の他、津波被害や竜巻被害を含む。無被害建物の画像は被災していない都市で無作為に撮影した健全な建物の外観の写真を用いることとした。無被害および有被害の写真をそれぞれ 1660 枚ずつ用いて、各画像を部分的に抽出し、または $\pm 5^\circ$ 回転させることにより、無被害画像と有被害画像をそれぞれ 24900 枚ずつ用意した。

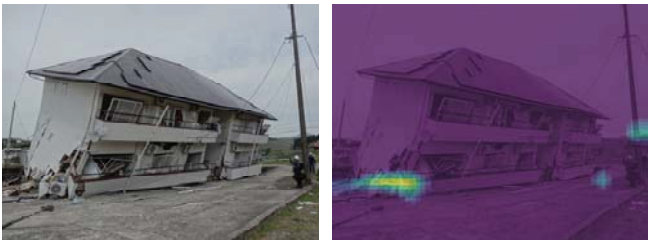
a) 元の画像 b) 元画像+CAM

図 4 Grad-CAM による判定結果の可視化の例

熊本地震時の建物の被害写真に Grad-CAM [Selvaraju 17] を適用した例を図 4 に示す。この建物は、CNN により「被害有り」と判定された。CAM から、画像の左下部の影響が大きいことが分かる。この部位は、建物の崩壊により外壁が破壊され、断熱材や壁下地材が露出している部分に対応している。本稿で構築した CNN は、画像上のこのような特徴の有無から、建物の被害の有無を判定していると考えられる。

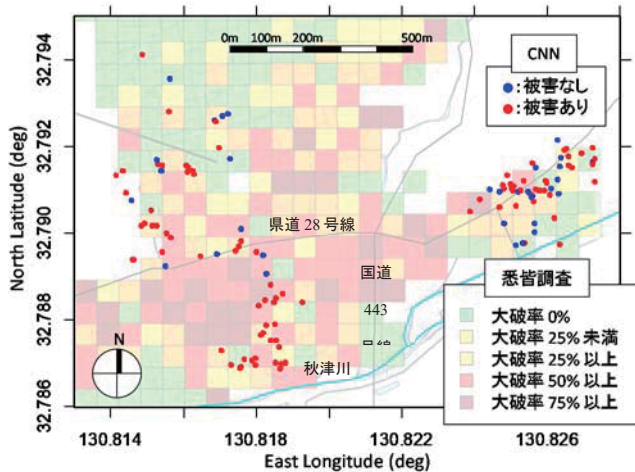
図 5 2016 年熊本地震における益城町の悉皆調査による建物の大破率⁵⁾と CNN による被害判定結果の比較

CNN による被害判定結果をさらに検証するため、建物被害の悉皆調査の結果 [国総研 16] と CNN による被害有無の判定結果を比較して図 5 に示す。CNN による被害判定では、写真を撮影した際の GPS 記録と被写体(建物)の位置が若干ずれることに注意が必要である。そのため悉皆調査結果と CNN による被害判定結果の位置が若干異なるものの、両者による被害判定結果の分布は概ね対応している。特に、県道 28 号線以南～秋津川の国道 443 号線以西の地域において悉皆調査で建物の大破倒壊率が 50%以上となっており、CNN による判定結果もほぼ全て「被害あり」と判定されている。このことから、CNN を用いた被害判定が概ね妥当であることが分かる。
