## ストレスにより SiO<sub>2</sub> 膜中に生じた欠陥の回復

### Healing of defect in SiO<sub>2</sub> film resulting from stress

筑波大学, 数理物質科学研究科 °滝ヶ浦 佑介, 蓮沼 隆, 山部 紀久夫

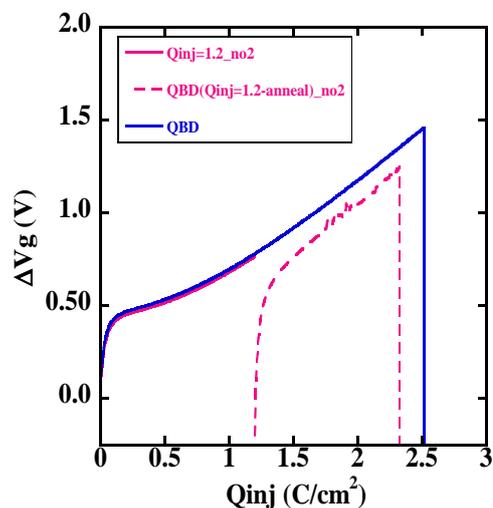
右図に V-t の結果を示す。青色の実線は試料に対しブレイクダウンまでストレス印加を行った V-t、赤色の実線は試料に対し  $1.2 \text{C/cm}^2$  までストレスを印加した V-t、赤色の破線は  $1.2 \text{C/cm}^2$  までストレス印加し熱処理を行った後に再びストレスを印加した V-t を表している。 $1.2 \text{C}$  のストレス印加によりゲート電圧  $V_g$  が  $0.75 \text{V}$  程度シフトしていたものが熱処理により電荷を放出したことでほぼ  $0 \text{V}$  付近まで戻っていることが分かる。仮に熱処理による欠陥の回復がなく電荷が放出されただけであるならば、熱処理後の V-t 測定では即座に欠陥に電荷が捕獲され、熱処理前の V-t 測定の曲線の延長線上に戻るものと考えられる。しかし図では、延長線上には戻らず、ゲート電圧のシフト量が  $0.2 \text{V}$  程度低くなっている。これは熱処理により電子の捕獲サイトが一部回復したためであると考えられる。今後、各熱処理温度での回復の程度を観察することで、ストレスにより生じた欠陥を回復させるための最適な温度を検討する。
