光照射を含んだ太陽電池モジュールの複合加速試験

Effects of Light Exposure on Photovoltaic Modules in the Combined Acceleration Test

太陽光発電技術研究組合¹, 産業技術総合研究所²

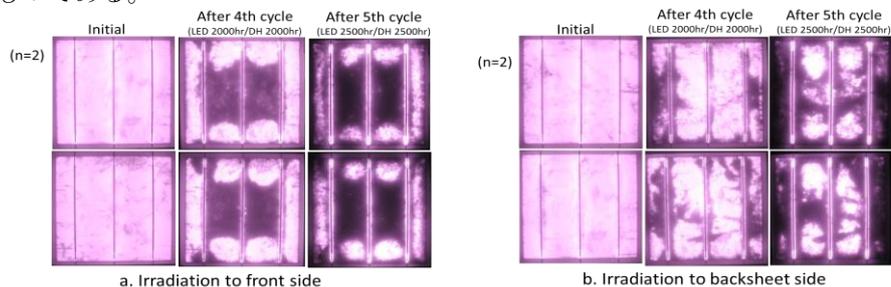
Fig. 1. EL images for PV modules before and after the combined test of LED light irradiation and DH.

図 1 に複合加速試験前後のモジュールの EL 画像を示す。ガラス面へ照射したモジュールの EL 画像には、セルの中央部に暗部パターンが確認された。一方、バックシート面へ照射したモジュールの EL 画像では異なる暗部パターンが確認された。照射面の違いにより EL 画像における暗部パターンが異なることから、モジュール劣化における光照射の影響が示唆された。更に、ガラス面照射のモジュールの EL 暗部発生パターンは実曝露のモジュールのパターン^[1] (図 2) に似ていることより、本複合試験により、実曝露の劣化モードを再現できる可能性が期待される。また、DH 単一試験の結果 (図 3) と比較すると、同じ DH 試験時間において光照射を含んだ複合加速試験の方がモジュールの EL 暗部が顕著に発生することが確認された。本発表では光源の違いによるモジュールの劣化モードの違いや EVA 中の残存酢酸濃度の分析結果を交え、モジュールの劣化メカニズム及び光照射の効果について詳細に議論する。
