シリコン窒化膜製膜時に導入される結晶欠陥と表面形状の関係

The relationship between the surface profile and crystalline defects by SiN_x豊田工大¹ ○立花福久¹, 高井大輔¹, 大下祥雄¹Toyota Tech. Inst.¹ ○T. Tachibana¹, D. Takai¹, and Y. Ohshita¹

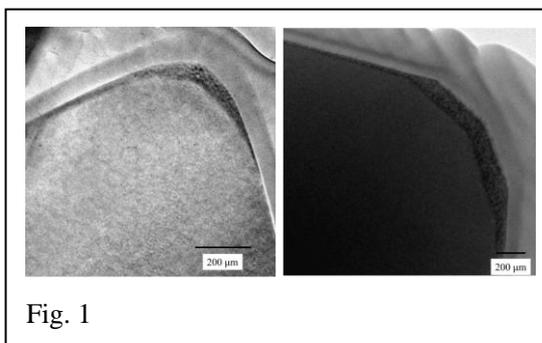
Fig. 1

【結果】図 1 にテクスチャ構造付きウェハ上に製膜した SiN_x 膜/シリコン基板界面の透過型電子顕微鏡像を示す。エッチング処理によってテクスチャの表面形状を変化させた 2 つの試料の結果を示している。図 1(a)では結晶欠陥の層はテクスチャ構造のトップ部分で最も厚く、トップ部分から離れるに従って薄くなっていることがわかる。対して、図 1(b)ではテクスチャ構造のトップ部分の広い範囲で厚い結晶欠

陥の層が形成されている。テクスチャの表面形状が変化している点近傍から、結晶欠陥の層は急激に薄くなっていることがわかる。これらの結果から、プラズマ CVD 製膜時にシリコン基板表面に導入される結晶欠陥の面内方向、深さ方向のバラつきは、シリコン基板表面形状に大きく寄与していることがわかる。
