## X 線トポグラフィによる 4H-SiC エピ層中の積層欠陥の評価

## Characterization of stacking faults in 4H-SiC epilayers by X-ray topography

日鉄住金テクノロジー株式会社<sup>1</sup> ○野網 健悟<sup>1</sup>, 永井 哲也<sup>1</sup>, 中居 克彦<sup>1</sup>, 二木 登史郎<sup>1</sup>Nippon Steel & Sumikin Technology<sup>1</sup>, ○K. Noami<sup>1</sup>, T. Nagai<sup>1</sup>, K. Nakai<sup>1</sup>, T. Futagi<sup>1</sup>E-mail: [noami-kengo@nsst.jp](mailto:noami-kengo@nsst.jp)

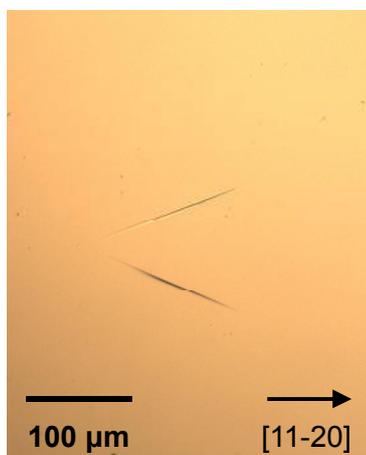
図 1 ウェハ表面の光学顕微鏡写真

【結果】 図 1 にウェハ表面に観察されたハの字状の結晶欠陥の光学顕微鏡写真を示す。この欠陥を XRT で撮影した結果を図 2 に示す。図 2(a)に示す-1107 反射の XRT 画像では、部分転位によると思われるコントラストがハの字状に写っており、さらにハの字の内側が塗りつぶされる形で積層欠陥によるコントラストが確認された。一方図 2(b)に示す 11-28 反射の XRT 画像では、ハの字のコントラストのみ写り、積層欠陥によるコントラストは消失している。発表では XRT 画像による解析結果に加え、TEM による検証結果も合わせて紹介する予定である。

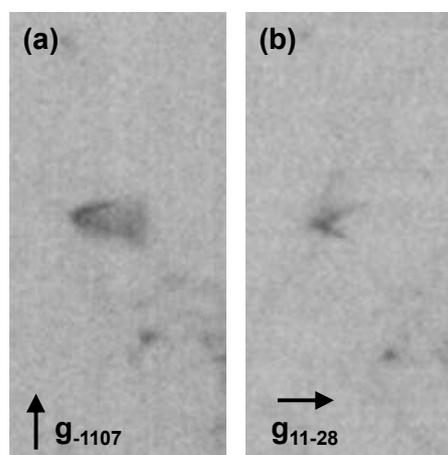
図 2 XRT 画像 (a)-1107 反射 (b)11-28 反射
